## Investigation of shoaling of coastal fishery structures in the Eastern Black Sea coasts

Veli Süme<sup>1\*</sup>, Ömer Yüksek<sup>2</sup>

## Doğu Karadeniz kıyılarında balıkçılık kıyı yapılarının sığlaşmasının incelenmesi

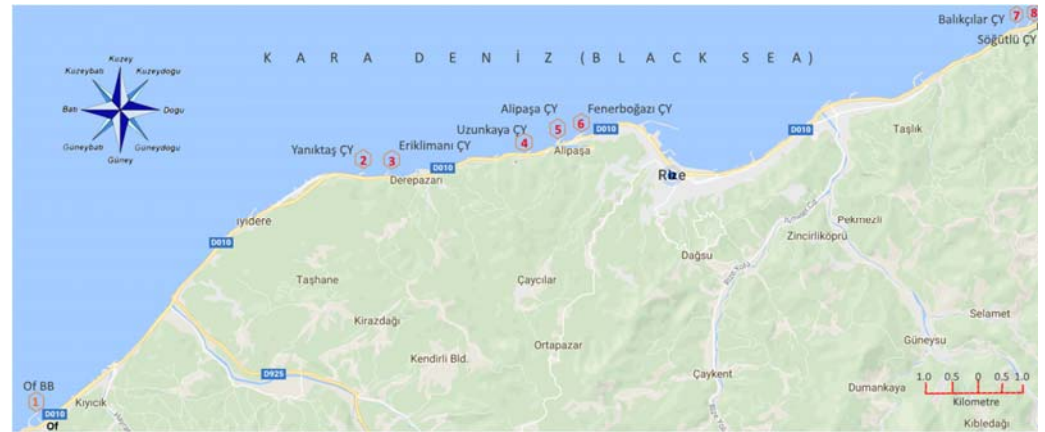
Figure A. Fishing coastal structures within the scope of the study

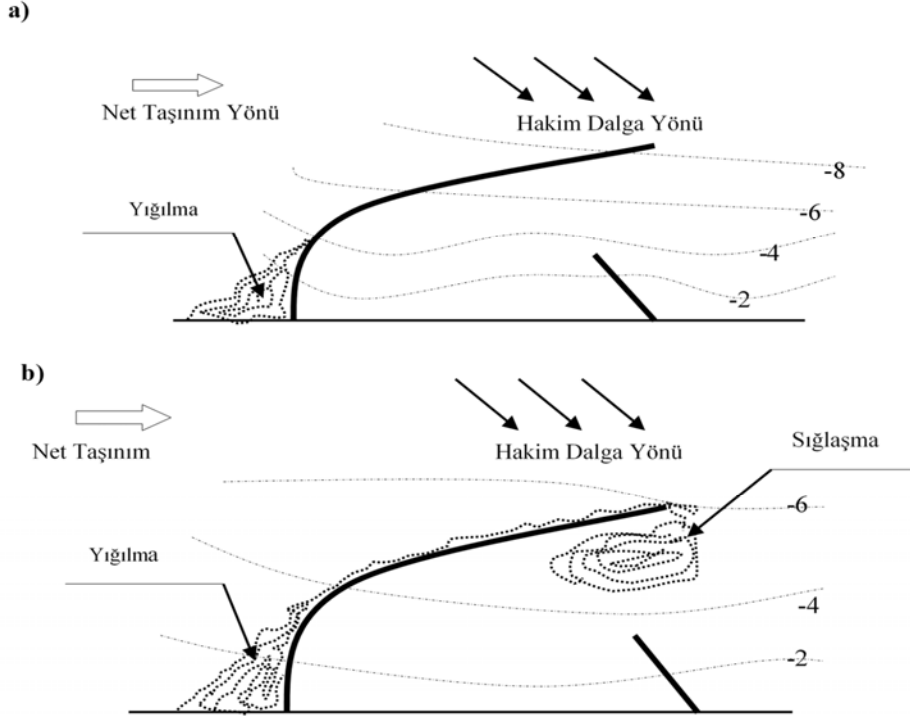
Dalga enerjisinin kıyıya paralel bileşeninin neden olduğu ve yönü kıyıya paralel olan sediment taşınımına "kıyı boyu taşınım" adı verilir. Derin denizde kıyıya belli bir açı yapan dalgalar, sapma etkisiyle kıyıya yaklaştıkça kıyıya dik hale gelme eğilimindedirler. Ancak bu dalgalar belli bir derinlikte ve genelde kıyıya bir açı yaparak kırılır. Bu nedenle, bu dalgaların hem kıyıya paralel, hem de dik bir enerjileri söz konusudur. Kıyıya paralel enerji bileşeni, kıyıya yakın bölgede bir su kütlesi hareketine neden olur. Bu harekete "kıyı boyu akıntısı" adı verilir. İşte, kıyı boyu sediment taşınımını doğuran asıl etmen bu kıyı boyu akıntılarıdır. Herhangi bir yapının bulunmadığı bir kıyı yöresi, sediment taşınım rejimi açısından, belirli bir süre sonra dinamik bir dengeye ulaşır. Hâkim dalga yönüne bağlı olarak, kıyının bir yöresinden diğerine mevsimlik bir taşınım olabilir. Bir kıyı yöresinin bir yıllık dönemdeki durumunu dikkate alınırsa, yöreye gelen dalgaların yönleri mevsimlere bağlı olarak değişebilir. Örneğin, hâkim dalga yönü, kış mevsiminde kuzeybatı, yaz mevsiminde kuzeydoğu ise, kış mevsimindeki taşınım batıdan doğuya, yaz mevsimindeki taşınım ise doğudan batıya doğru olacaktır. Bu iki taşınım miktarı arasındaki fark, o yörenin net taşınımını verir [17]. Yukarıda anlatılan süreç, yıldan yıla az da olsa bir değişiklik göstermesine karşın, uzun bir süre sonunda, kıyı belli bir dengeye ulaşır ve bir dış müdahale olmadığı sürece bu denge konumu devam eder. Kıyıda yapılan liman, barınak vb yapılar bu dengeyi bozarak kıyı değişimlerine sebep olur [17]. Örneğin, yıllık taşınım yönünün batıdan doğuya doğru olduğu bir yörede kıyıda yapılan bir barınağın ana mendireği sediment hareketine engel olacağından, yapının memba (batı) tarafında sediment yığılması; malzeme akışı kesileceği için de mansap (doğu) tarafında oyulma oluşur. Kırılan dalgalar bu malzemeyi asılı hale getirir; kırılma sonucu oluşan akıntı ve dalgalar bu asılı malzemeyi, mendireğin uç (müzvar) kısmına doğru taşır. Müzvarda kırılmaya uğrayan dalgaların yükseklikleri barınak baseni içinde giderek azalır. Bir dalganın yüksekliği azaldıkça; hızı, dolayısıyla sediment taşıma kapasitesi de azaldığından, basendeki dalgalar sedimenti taşımak için yetersiz kalır ve sediment tabana çökelmeye başlar (Şekil 1) [17].

**Şekil 1.** Bir dalgakırının kıyıya etkisi ve sığlaşma problemi, a) Membada yığılmanın başlangıcı, b) Sığlaşma sonucu basenin ve giriş ağzının dolması (Effect of a breakwater on coast and shoaling problem a) The beginning of stacking in the upstream)

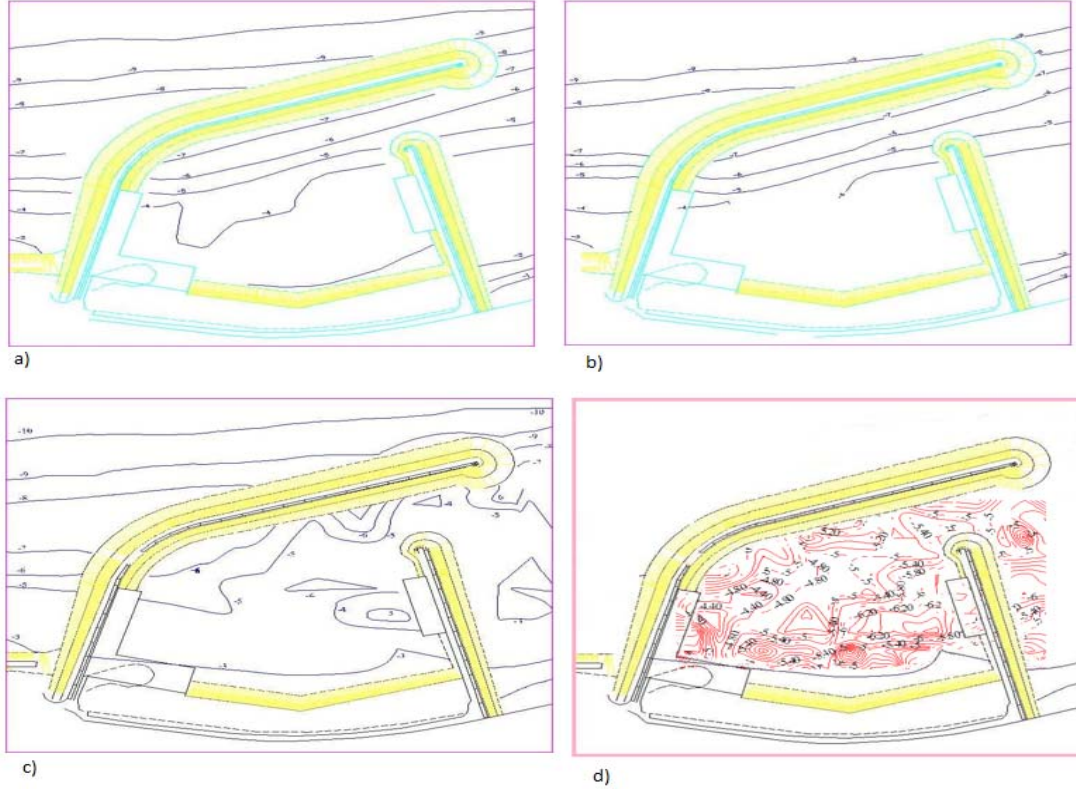
noktasındaki su derinliği yapının giriş ağzı ortalama su derinliği ( $d_g$ ) olarak dikkate alınmıştır. Örnek olarak seçilen Of Balıkçı Barınağı'nın eş derinlik eğrileri Şekil 3'te sunulmuştur.

Şekil 3. Of Balıkçı Barınağı eş derinlik eğrileri a) 1994 b) 2000 c) 2003 d) 2017 (Contours of Of Fishery Harbour )

Of Balıkçı Barınağı: DLH'nın 2011 yılı raporuna göre [5] orta vadede taramanın gerekli olduğu barınakta, ortalama basen derinliğinde yıllara göre önemli bir değişiklik gözlenmezken, giriş ağzı derinliği özellikle 2000-2003 yılları arasında önemli ölçüde azalmıştır. 2003-2017 yılları arasında ise her iki derinlik değerlerinde az da olsa bir artış görülmüştür. Özellikle 1300 m batısındaki 800 km<sup>2</sup> havzaya sahip Solaklı Deresi'nin taşıdığı büyük miktardaki sedimentin önemli bir kısmı barınağa ulaşabilmekte olup bu da sığlaşmada en önemli faktör olmaktadır. Barınağın 2800 m doğusundaki 200 km<sup>2</sup> havza alanına sahip Baltacı Deresi'nin taşıdığı sediment ise, barınağın doğusundaki T-mahmuz sistemi tarafından tutulmakta olup sığlaşmada önemli bir etkiye sahip değildir. Giriş ağzı derinliğinin büyük (6,29 m), ana mendireğin uzun ve tali mendireğin mevcut olması sebebiyle, özellikle 2003'ten sonra oluşan sığlaşma büyük ölçüde yavaşlamış, hatta az da olsa bir derinleşme gözlenmiştir.
