LAZER UYGULAMALARININ PROTEZ KAİDE TAMİRİNİN DAYANIMINA ETKİSİ

EFFECT OF LASER TREATMENTS ON THE STRENGTH OF DENTURE BASE REPAIR

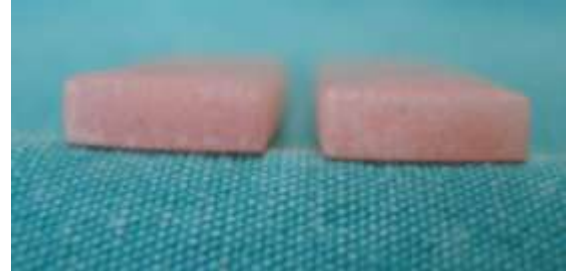
Resim 2. Er;Cr;YSGG lazer (4 W-20 Hz) ile pürüzlendirildikten sonra alüminyum oksit ile kuşlanmış akrilik rezinin tamir yüzeyi

Grup 7: Er;Cr;YSGG lazer (4 W-20 Hz) + alüminyum oksit ile kuşlama (Resim 2)

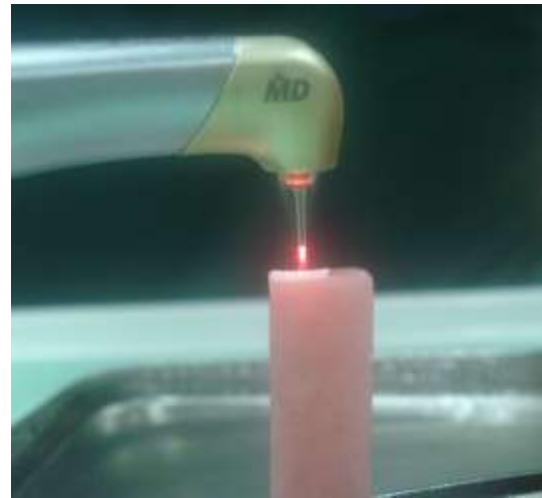
Resim 3. Er;Cr;YSGG lazer ile pürüzlendirme işleminin görüntüsü.

Frezleme işleminde örnekler bir mengineye tutturulduktan sonra tungsten karbid frez ile (Axis Dental University, Cutter uc 251 E5, Coppell, Texas, ABD) hafif basınç altında aralıklı temas sağlanacak şekilde düşük devirde su soğutmalı olarak pürüzlendirilmiştir.³⁴ Kuşlama işlemi de örneklerin 50 µm'lik alüminyum oksit partikülleriyle 0,5 MPa basınç altında 5 saniye pürüzlendirilmesiyle gerçekleştirilmiştir. Lazer ile pürüzlendirme işleminde Er;Cr;YSGG lazer kullanılmıştır. Lazer cihazının dalga boyu 2.780 nm, pulsasyon süresi 140–200 µs, uygulamadaki atım sıklığı 20 Hz, atım gücü çalışma grubuna göre 3 W (150 mJ/Pulse) veya 4 W (200 mJ/Pulse) olarak ayarlanmıştır. Tüm lazer gruplarında hava-su spreyinin derecesi % 85 hava ve % 85 su olacak şekilde ayarlanırken lazer; 6 mm uzunluğunda 600 µm çapında safir uç (MG6)

kullanılarak uygulanmıştır. İşlem sırasında lazer ucunun örnek yüzeyinden 1 mm uzaklıkta yüzeye dik olacak şekilde fokus moda konumlanmasına özen gösterilmiştir (Resim 3).
