**KÖPRÜLÜ (MERKEZ-RİZE) KÖYÜ YERLEŞİM ALANINDAKİ**  
**YAMAÇ DURAYSIZLIĞININ MÜHENDİSLİK JEOLJİSİ**  
**AÇISINDAN İNCELENMESİ**

**YÜKSEK LİSANS TEZİ**  
**JEOLJİ MÜHENDİSLİĞİ ANABİLİM DALI**

**RİZE-2018**

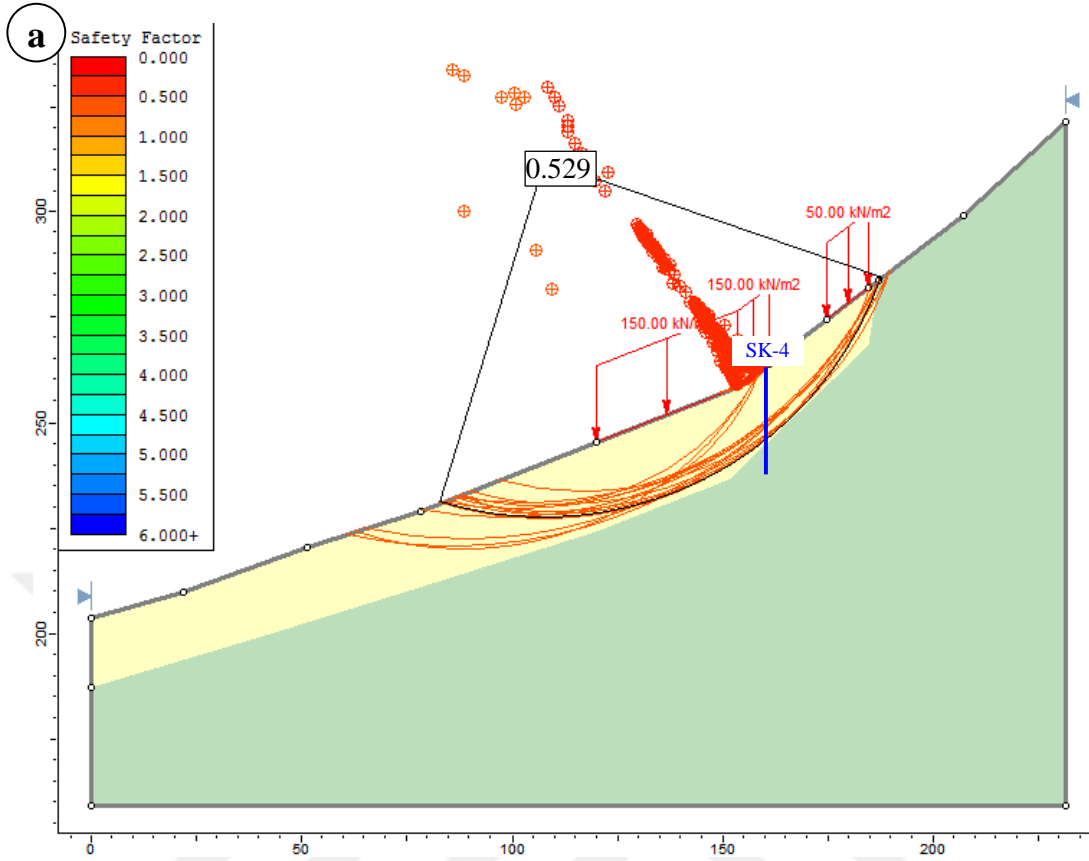
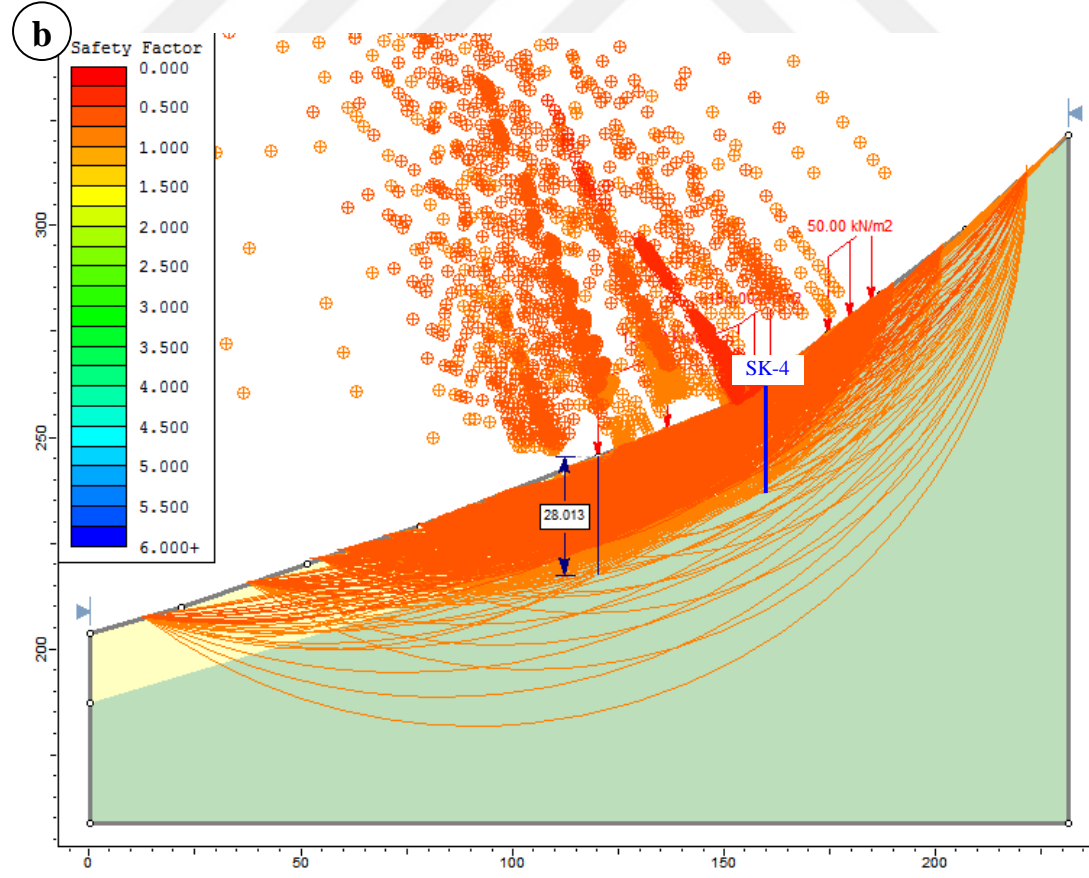
Şekil 14. (a, b) 1 nolu etüt hattındaki yamaç için Janbu yöntemine göre yapılan Limit Denge analizi

1 nolu etüt hattı için analiz modeli oluşturulurken SK-4 nolu sondaj kuyusu ve jeofizik etüt verilerinden yararlanılmıştır. Yeraltı suyuna bu lokasyonda 25 m. derinliğe kadar rastlanılmadığından boşluk suyu basıncı dikkate alınmamıştır. 1 nolu etüt hattından geçen asfalt yolun üst ve altında kalan evlerin temel zeminine aktaracağı yükler yayılı yük olarak modele eklenmiştir. Bu hatta yapılan gözlemsel incelemeler sonucunda üst kottaki en son evin arkasında kalan kaya şevindeki faylanmaya bağlı olarak gelişmiş düşey çatlaklarda 10-30 cm.'ye kadar varan açılmalar meydana gelmiş ve buradan itibaren yenilmeler asfalt köy yolunu ve alt sınırındaki evleri de içine alarak çay bahçelerine kadar devam etmiştir. Yapılan Limit Denge analizleri sonucunda bu duruma uyan ilk kayma yüzeyine ait güvenlik sayısı değerinin Gs: 0,529 olduğu belirlenmiştir (Şekil 14a). Kayma yüzeyinin konumu incelendiğinde yamaç molozu-aglomera dokanağından başladığı ve birim sınırının tabanına yakın bir yerden geçerek alt kottaki çay bahçelerinin olduğu yamaçta sonlandığı görülmektedir. Arazideki gerçek durumla uyuşan tüm kayma dairelerine ait güvenlik sayıları 0,54 değerinden küçüktür. Limit denge durumunun bozulduğu yani güvenlik sayısının 1'den küçük olma durumuna ait yenilme yüzeyleri incelendiğinde ise tüm yamacı kaplayarak ileri derecede bozunmuş aglomeralara kadar yayılım gösterdiği tespit edilmiştir. 1 nolu etüt hattında açılan SK-4 nolu sondaj kuyusunda inklinometre ölçümleri yapılmadığından yeraltı verileri ile analiz sonuçları deneştirilememiş, bu nedenle yorumlamalar arazide yüzeyden tespit edilebilen verilere göre yapılmıştır. Elde edilen sonuçlara göre desteksiz yamaçta duraysızlık sorununun ilk olarak yamaç molozu içinde başladığı, buradan

gelişerek dokanak sınırından devam ettiği ve sonrasında genişleyerek aglomera içine kadar ilerleme olasılığının olabileceği söylenebilir. Kayma yüzeylerinin yoğunlaştığı kritik derinlik ise bu etüt hattında yaklaşık olarak 28 m. civarındadır (Şekil 14b). Yapılan YASS ölçümleri, yeraltı suyunun bu etüt hattında 25 m.'nin altında olduğunu göstermiştir. Yani, aşırı yağışlı sezonda dahi yeraltı su seviyesinin yamaç molozu içine kadar yükselmesi olası değildir. Dolayısıyla 15 Ekim 2015 tarihinde ve sonrasında bu hatta meydana gelen yenilmelerde yeraltı suyunun doğrudan olmasa da dolaylı olarak tetikleyici olduğu söylenebilir. Paleo heyelanlı sahadaki ağaçların, elektrik direklerinin ve mezar başlıklarının devam eden yavaş akmaya bağlı olarak düşeyden sapmaları bölgenin zaten kayma riski potansiyeli taşıdığını göstermektedir. Böyle bir alanda artan nüfus ve yapılaşmaya bağlı zemine aktarılan ek yükler, yağış ve atık sularının yeraltına sızarak zeminin birim hacim ağırlığını artırması ve doğal bitki örtüsünün değiştirilmesi yavaş akma sürecini hızlandırarak hızlı akmaya çevirmiş ve sonuç olarak mevcut yenilme başlangıcı meydana gelmiştir. Kayma yüzeyleri incelendiğinde yenilmenin bu hatta dairesel bir yüzeyle başlayıp devam ettiği ve topukta sonlandığı görülmektedir. Bu etüt hattındaki yenilme mekanizmasının Limit Denge analizine göre dairesel kayma modeline uyduğu anlaşılmaktadır.

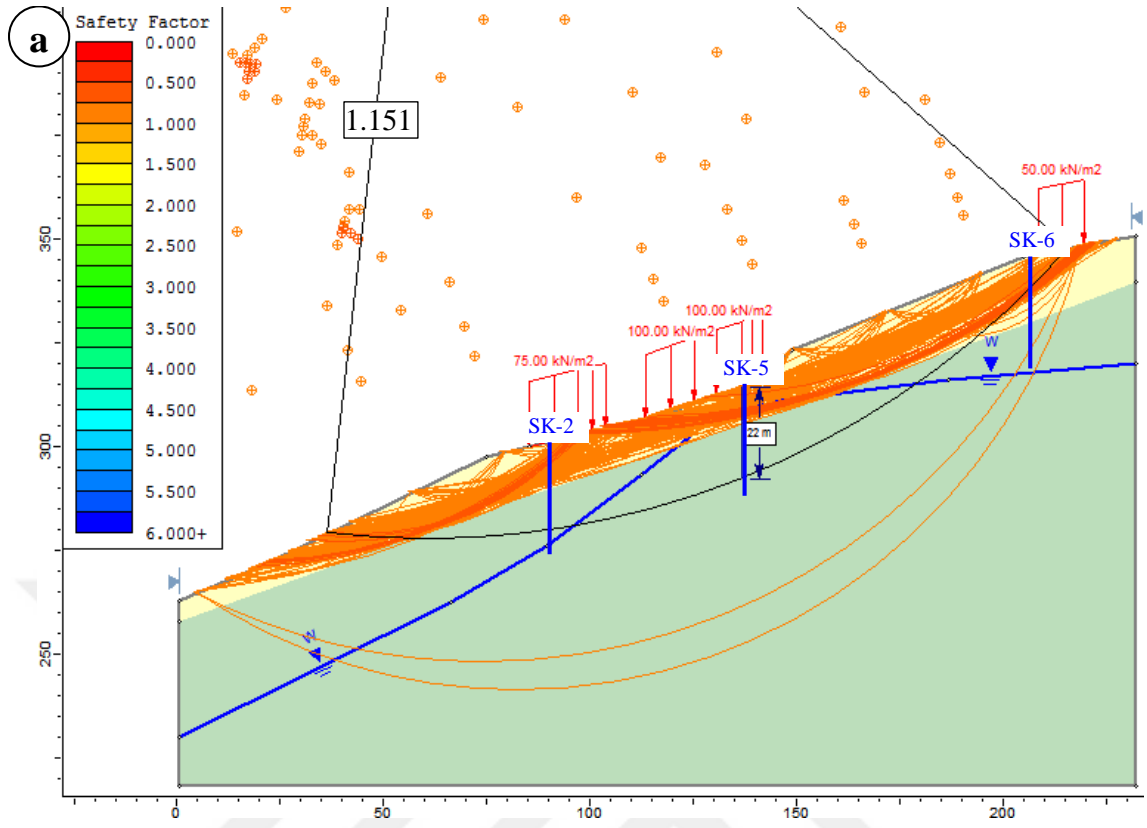
Şekil 16. (a, b) 3 nolu etüt hattındaki yamaç için Janbu yöntemine göre yapılan Limit Denge analizi

3 nolu etüt hattı için analiz modeli oluşturulurken SK-2, SK-5 ve SK-6 nolu sondaj kuyularından ve jeofizik etüt verilerinden yararlanılmıştır. Yeraltı suyuna bu lokasyonda yalnızca SK-2'de 10,50 m. derinlikte rastlanılmış ve bu derinliğe modelde yeraltı suyu eklenmiştir. 3 nolu etüt hattından geçen asfalt yolun üst ve altında kalan evlerin temel zeminine aktaracağı yükler yayılı yük olarak modele girilmiştir. SK-2 nolu kuyuda yapılan inklinometre ölçümleri sonucunda kayma derinliğinin 22 metrede olduğu tespit edilmiştir. Yapılan Limit Denge analizleri sonucunda ölçüm kuyusu sonuçlarını temsil eden kayma yüzeyine ait güvenlik sayısı değerinin  $G_s$ : 1,151 olduğu belirlenmiştir (Şekil 16a). Analiz sonucu incelendiğinde limit denge koşulundan küçük olan yenilme yüzeylerinin tamamına yakını yamaç molozunun içinde kalmakta ve tüm yamaç boyunca yayılım göstermektedir. Yani, sahadaki yenilmeler ilk önce yamaç molozu içinde başlamış daha sonra da gerileyen biçimde ve derinlere inerek ileri derecede bozunmuş aglomeraların içine kadar ilerlemiştir. Analiz sonucu incelendiğinde yenilmenin dairesel yüzeylerle başlayıp litolojik dokanak sınırına yakın yerden düzlemsel yüzeylerle devam ettiği ve tekrar dairesel yüzeylerle topukta sonlandığı görülmektedir. Başka bir deyişle, sahadaki ana yenilme mekanizması Limit Denge analizine göre birleşik kayma (dairese+düzlemsel) modeline uymaktadır. Dolayısıyla, bu lokasyondaki yamaç duraysızdır ve yüksek kayma potansiyeli taşımaktadır.

Ayrıca, yeraltı suyunun kayma üzerindeki etkisini incelemek için duraylılık analizi doygun olmayan koşullar için de gerçekleştirilmiş ve kayma yüzeylerinin konumlarındaki değişimler araştırılmıştır. Yapılan analiz sonucunda limit denge koşulundan küçük olan yüzeylerin hemen hemen hepsi yine yamaç molozunun içinde gelişmiştir (Şekil 16b). Aglomeranın içinde gelişmiş kayma yüzeyleri ise bu analizde ortadan kalkmıştır. Sonuç olarak, bu lokasyondaki yer altı suyunun varlığı ileri derecede bozunmuş aglomeraların yamaç ortasındaki zonda kaymaya karşı gösterdiği direnci zayıflatarak yenilmenin daha derinlere doğru ilerlemesine neden olmuş ve yenilmeyi tetiklemede etkin rol almıştır.

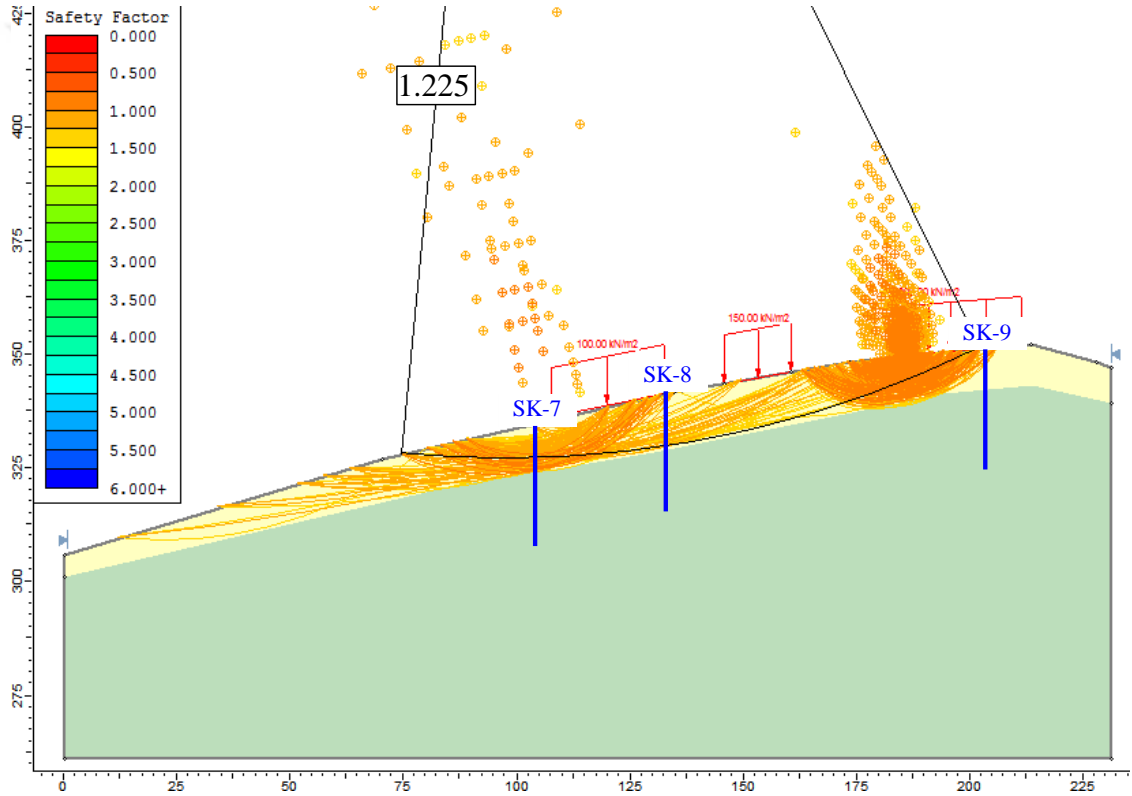
Şekil 17. 4 nolu etüt hattındaki yamaç için Janbu yöntemine göre yapılan Limit Denge analizi

4 nolu etüt hattı için analiz modeli oluşturulurken SK-7, SK-8 ve SK-9 nolu sondaj kuyularından ve jeofizik etüt verilerinden yararlanılmıştır. Yeraltı suyuna bu loksayonda açılan sondajlarda rastlanılmamıştır. 4 nolu etüt hattından geçen beton yolun üstünde ve altında kalan evlerin temel zeminine aktaracağı yükler modele yayılı yük olarak eklenmiştir. Açılan sondaj kuyularında inklinometre ölçümleri yapılmamıştır. Arazideki gerçek durumla uyumlu olacak şekilde üst kotlardaki evlerin altından geçip buradan ilerleyerek alt kotlardaki evleri de içine alarak çay bahçelerine doğru yayılım gösteren gerilme çatlaklarının tümünü temsil eden olası kayma yüzeyine ait güvenlik sayısı değerinin Gs: 1,225 olduğu belirlenmiştir (Şekil 17).

Yapılan analiz sonucunda yenilme potansiyeli olan kayma yüzeylerinin tamamı yamaç molozunun içinde gelişmiştir ve tüm yamaç boyunca yayılım göstermektedir. Dolayısıyla, bu alandaki yamaç şu anki durumuyla duraysız durumdadır ve yenilmenin aktif hale geçme riski bulunmaktadır. Analiz sonucu incelendiğinde yenilmenin dairesel yüzeylerle başlayıp litolojik kontak sınırına yakın yerde düzlemsel yüzeylerle devam ettiği ve tekrar dairesel yüzeylerle topukta sonlandığı görülmektedir. Yani, bu lokasyondaki ana yenilme mekanizması birleşik kayma (dairesele+düzlemsel) modeline uymaktadır. Kayma yüzeyinin derinliği bu alandaki yamaç molozunun kalınlığıyla sınırlı durumdadır ve yaklaşık olarak 12 m. derindedir. Şayet, yeraltı suyu mevcut olsaydı kayma yüzeyleri daha derinlere ilerleyerek aglomeralara kadar yayılım gösterecekti. Bu etüt hattındaki yerleşim yerlerinin yoğunluğu diğer üç etüt hattına kıyasla daha fazladır. Buradaki yenilmeyi tetikleyici ana faktörler artan nüfus ve yapılaşmaya bağlı zemine aktarılan ek yükler ve yağış sularının paleo heyelanın ayna kısmından itibaren sızarak yamaç molozunun kayma dayanımını zayıflatmasıdır.

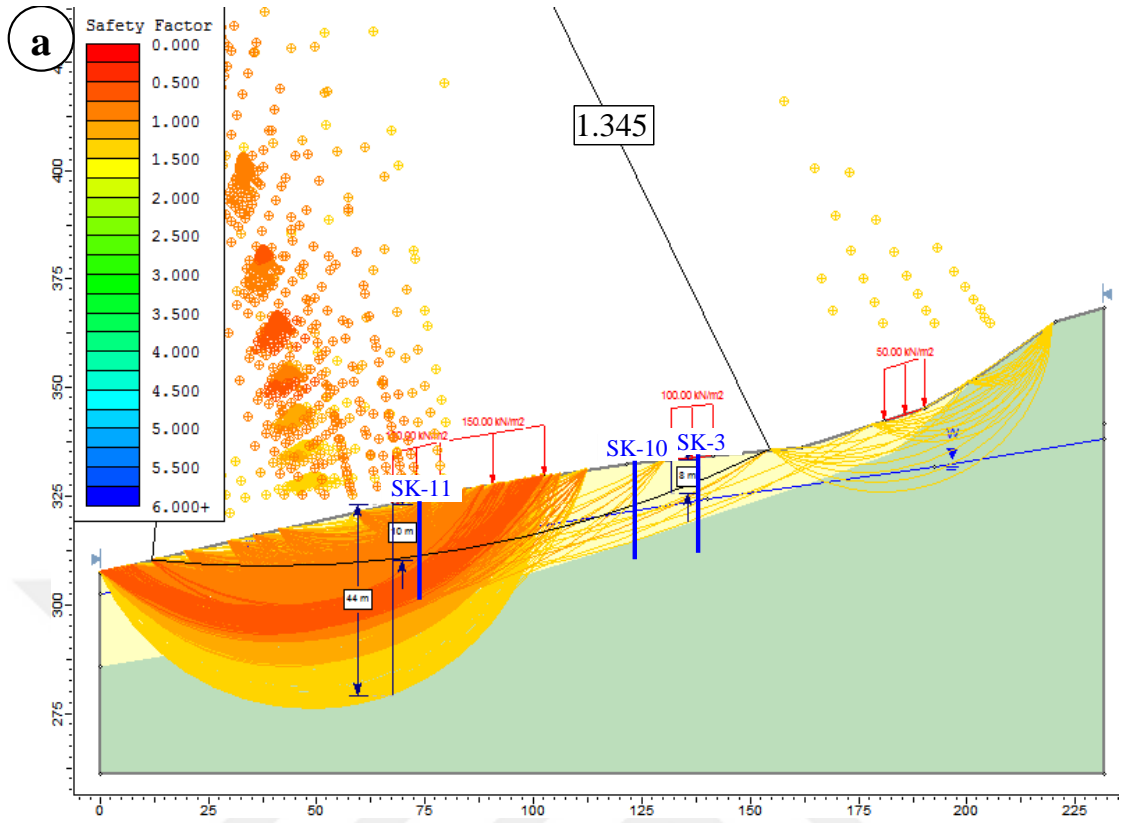
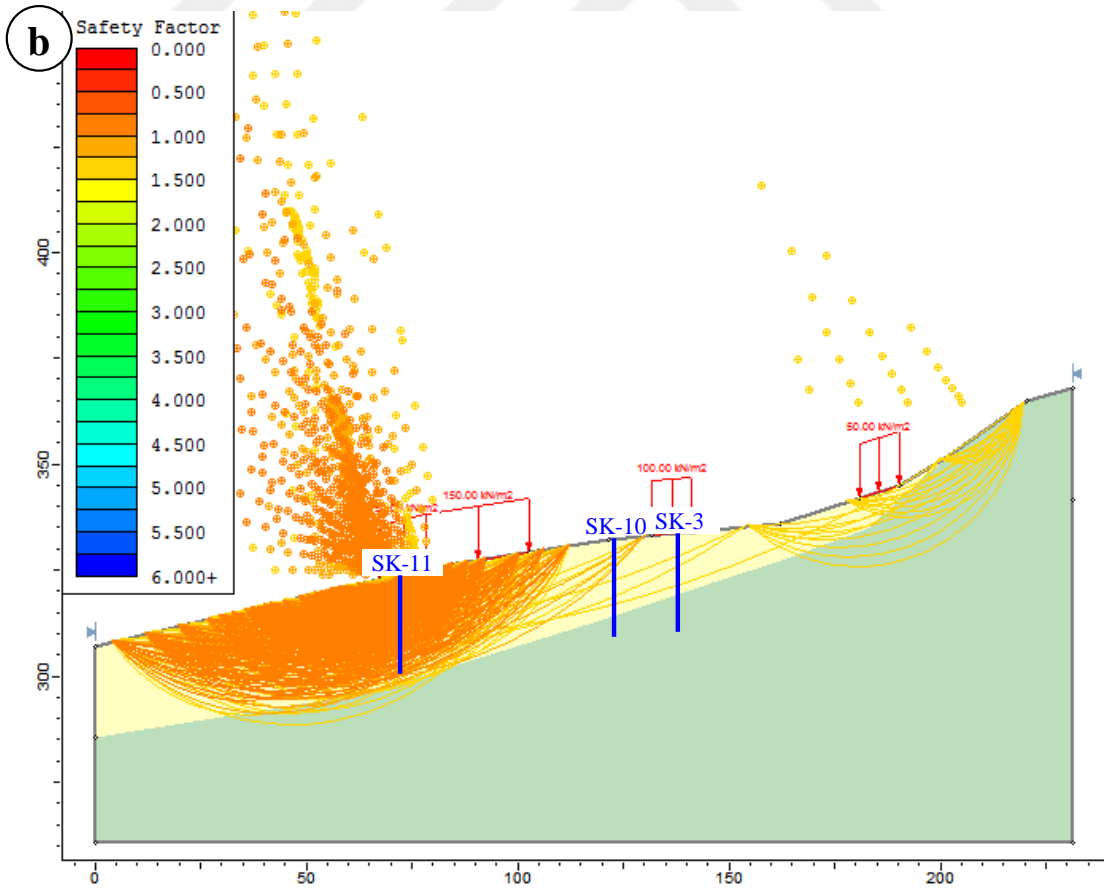
Şekil 18. (a, b) 5 nolu etüt hattındaki yamaç için Janbu yöntemine göre yapılan Limit Denge analizi

Bunların haricinde, bu hatta yeraltı suyunun kayma üzerindeki etkisini araştırmak için duraylılık analizi doygun olmayan koşullar için de gerçekleştirilmiş ve kayma yüzeylerinin konumlarındaki değişimler incelenmiştir. Yapılan analiz sonucunda yenilme yüzeylerinin hemen hemen hepsi yine yamaç molozunun içinde gelişmiştir (Şekil 18b). Başka bir ifadeyle, bu alanda yeraltı suyunun bulunması ileri derecede bozunmuş aglomeraların kaymaya karşı gösterdiği direnci zayıflatarak yenilmenin daha derinlere doğru ilerlemesine neden olmuş ve derin bir yenilmenin oluşmasında tetikleyici bir unsur olmuştur.

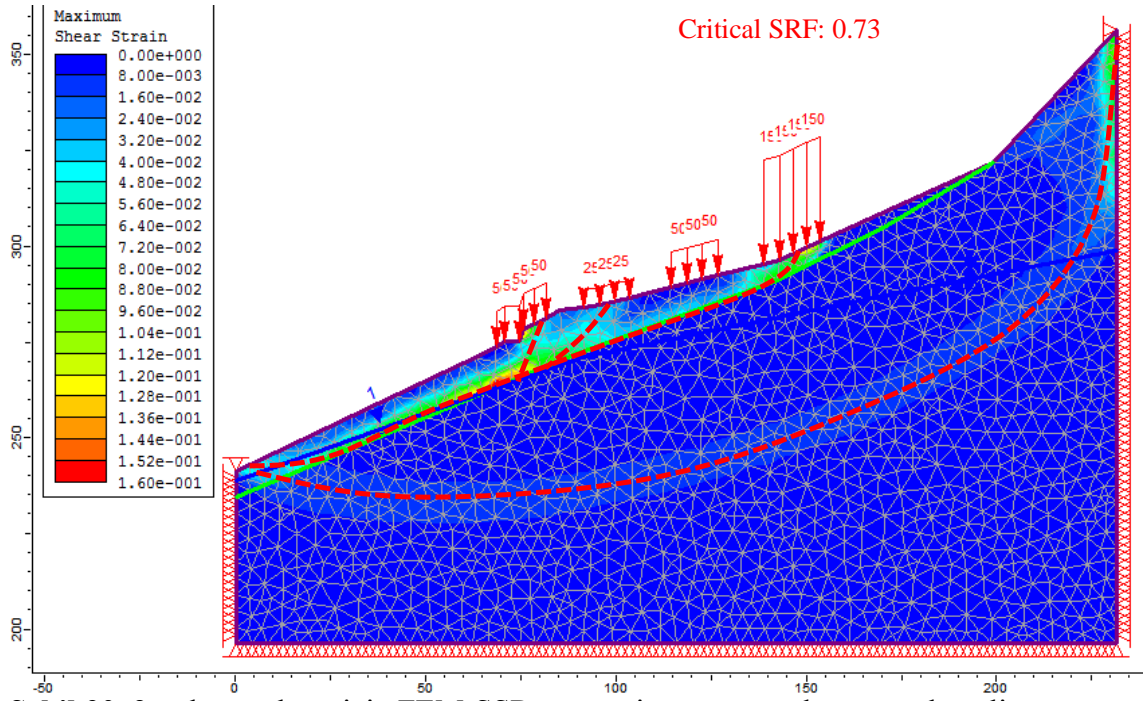
**Şekil 20.** 2 nolu etüt hattı için FEM-SSR yöntemine göre yapılan sayısal analiz

2 nolu etüt hattında yer alan yamacın duraylılığı FEM-SSR yöntemiyle incelendiğinde güvenlik sayısı değerinin  $G_s$ : 0,73 olduğu belirlenmiştir (Şekil 20). Bu sonuç yamacın dengede olmadığını göstermektedir. Limit Denge analizleriyle belirlenen kayma yüzeylerinin dağılımı FEM-SSR yöntemiyle belirlenen duraysız alanın içinde kalmaktadır. Limit Denge analizlerinde kullanılan kayma dayanımı parametrelerinin saha için geçerli olduğu anlaşılmaktadır. Yapılan analizlerde iki adet yenilme yüzeyinin varlığı tespit edilmiştir. İlk yenilme yüzeyi yeşil ve sarı konturlarla gösterilen gerilmelerin yoğunlaştığı yerde yamaç molozlarının içinde gelişmiş, ikinci yenilme yüzeyi de zayıf bir şekilde aglomeraların içinde oluşmuştur. Bozunmanın derinlikle birlikte azalacağı varsayımından yola çıkılırsa oluşan ikinci yüzey boyunca farklı bir

yenilmenin gerçekleşme ihtimali oldukça düşüktür. Ancak, SK-12 nolu sondaj kuyusunda yapılan inklinometre ölçümlerinde yeraltı suyunun etkisiyle 25 metreden daha derinde bir yenilme gerçekleşmiştir. Dolayısıyla bu hattaki kayma riski taşıyan alan için anlamlı derinlik, yamaç molozu derinliğinden oldukça fazladır ve aglomera içindedir. Sonuçlar Limit Denge analiziyle de benzer olarak ana yenilmenin birleşik kayma modeline uyduğunu göstermektedir.

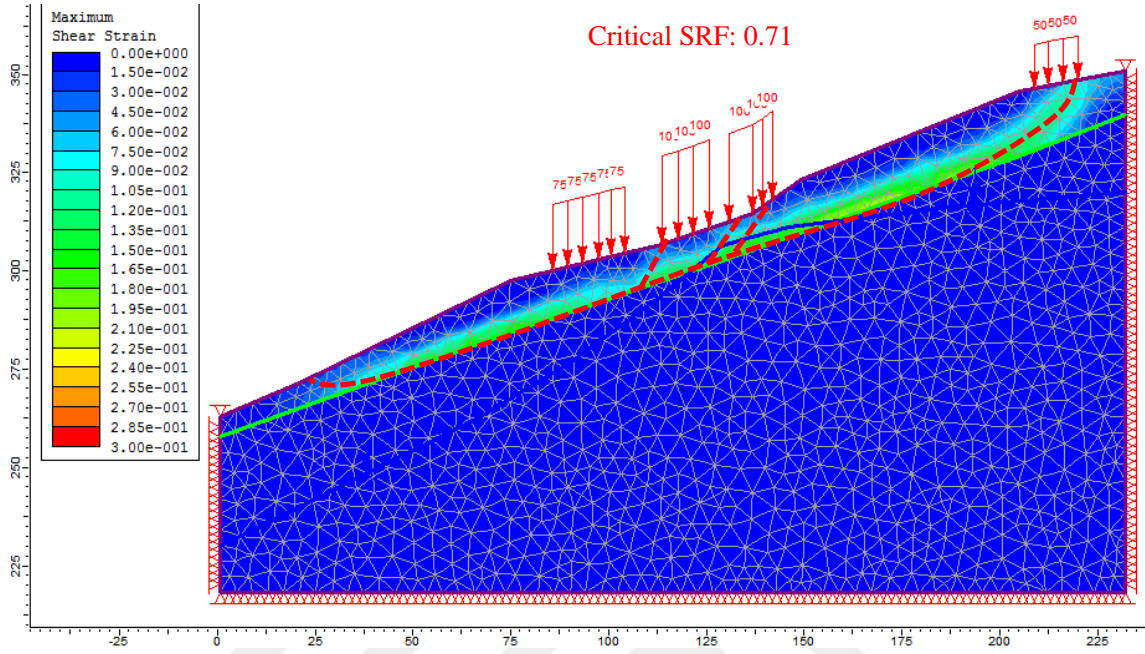
**Şekil 21.** 3 nolu etüt hattı için FEM-SSR yöntemine göre yapılan sayısal analiz

3 nolu etüt hattında yer alan yamaçın duraylılığı FEM-SSR yöntemiyle incelendiğinde güvenlik sayısı değerinin  $G_s$ : 0,71 olduğu belirlenmiştir (Şekil 21). Bulunan bu değer yamaç molozu içinde gelişmiş yenilme yüzeyine ait güvenlik sayısıdır ve yamaçın duraysız olduğunu göstermektedir. Limit Denge analizleriyle belirlenen kayma yüzeylerinin dağılımı FEM-SSR yöntemiyle belirlenen duraysız alanın içinde kalmaktadır. Bu alandaki yenilmenin birleşik kayma modeline uyduğu görülmektedir. Sayısal analizler sonucunda bu hattaki yenilmelerin iki aşamada geliştiği belirlenmiştir. İlk aşamada yamaç molozu içindeki yenilmeler oluşmuş, daha sonra da bu yenilmeler agmolera içine kadar ilerleyerek ikincil yenilmeler gelişmiştir. Limit Denge analizinden farklı olarak sayısal analizde ikincil yenilmeler tespit edilememiştir. Bu hat için inklinometre ölçüm sonuçlarının sayısal analizlerden ziyade Limit Denge analizleriyle uyduğu ve daha güvenilir sonuçlar verdiği söylenebilir. Başka bir

ifadeyle, bu hattaki kayma riski taşıyan alan için anlamlı derinlik, yamaç molozu kalınlığından daha fazladır ve 22 m civarındadır.

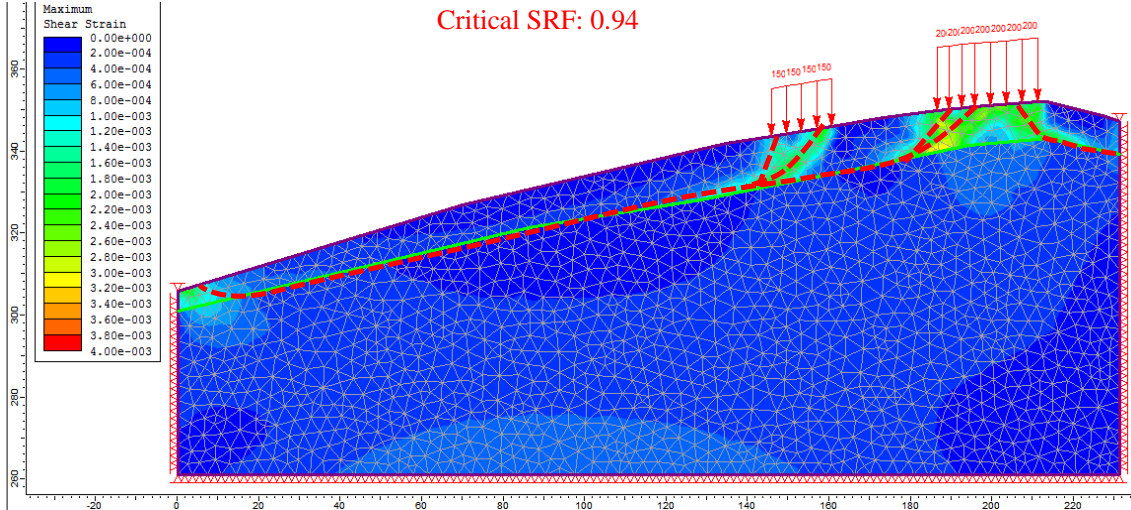
Şekil 22. 4 nolu etüt hattı için FEM-SSR yöntemine göre yapılan sayısal analiz

4 nolu etüt hattında yer alan yamacın duraylılığı FEM-SSR yöntemiyle incelendiğinde güvenlik sayısı değerinin  $G_s$ : 0,94 olduğu belirlenmiştir (Şekil 22). Bu değer yamaç molozu içinde gelişerek yamacı tümüyle kat eden yenilme yüzeyine ait güvenlik sayısı değeridir. Sayısal analiz sonuçları yenilme yüzeyi boyunca yamacın duraysız olduğunu göstermektedir. Ayrıca, Limit Denge analizleriyle belirlenen kayma yüzeylerinin dağılımı FEM-SSR yöntemiyle belirlenen duraysız alanın içinde kalmaktadır. Bu alandaki yenilmenin birleşik kayma modeline uyduğu görülmektedir. Sayısal analizler sonucunda bu hattaki yenilmelerin sadece yamaç molozu içinde kaldığı ve aglomeraların derin zonlarına kadar inmediği belirlenmiştir. Elde edilen sonuçlar Limit Denge analizleriyle birebir uyduğu ve kullanılan dayanım parametrelerinin sahayı temsil ettiği saptanmıştır. 4 nolu etüt hattında açılan sondajlarda inklinometre ölçümleri alınmadığından yorumlamalar yüzeysel verilere göre yapılmıştır. Arazideki gerilme çatlaklarının konumu dikkate alındığında duraylılık analizlerinin geçerli olduğu söylenebilir. Bu sonuçlara göre, bu hattaki kayma riski taşıyan alan için anlamlı derinlik, yamaç molozu kalınlığı ile sınırlıdır ve yaklaşık olarak 12 m civarındadır.
