GÜNDOĞAN (ARDEŞEN-RİZE) KÖYÜ YERLEŞİM ALANINDAKİ
YAMAÇ DURAYSIZLIĞININ ARAŞTIRILMASI

YÜKSEK LİSANS TEZİ
JEOLJİ MÜHENDİSLİĞİ ANABİLİM DALI

RİZE-2019

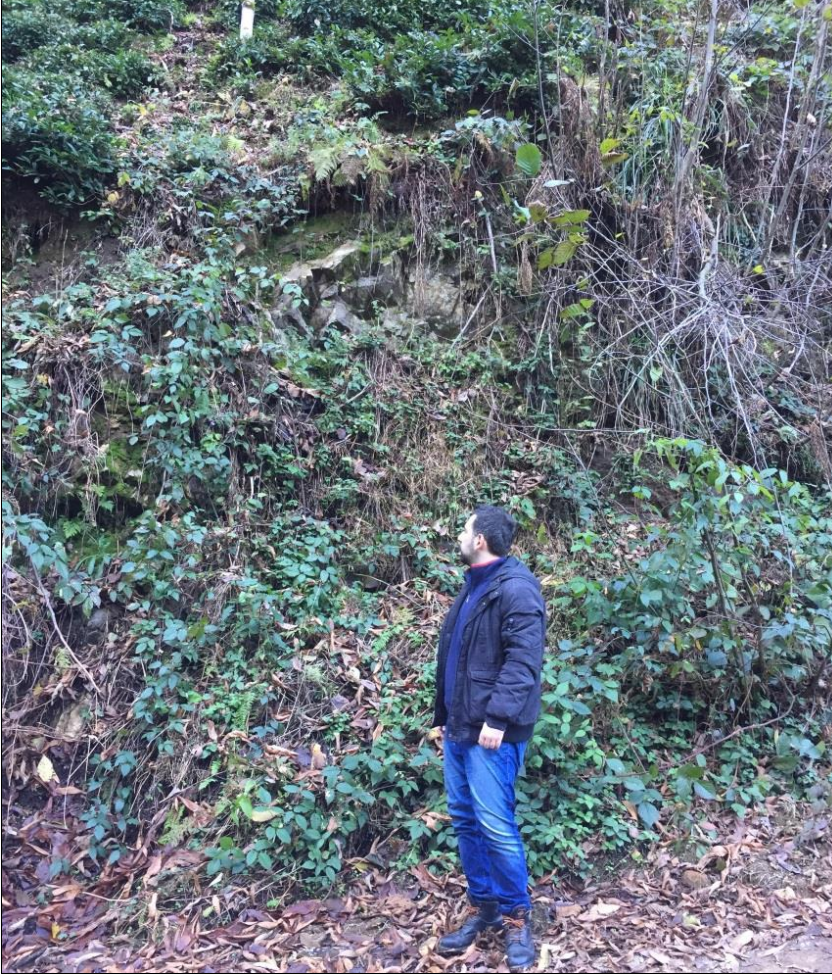
Şekil 5. Çağlayan Formasyonu'na ait oldukça kırıklı ve ayrılmış bazaltların arazideki görünümü (Yer: Gündoğan Köyü'nün altından geçen toprak yol şevi)

Çalışma alanında yüzeyleme veren bazaltlar kırıklı-çatlaklı bir yapı sunmakta olup, gri-koyu gri renklidir. Bazaltlar sistematik olmayan gelişmiş güzel oluşmuş çatlaklar içermektedir. Çatlak yüzeyleri boyunca ayrışmalar gelişmiştir. Sahada açılan yol yarmalarında kaya mostralarına son derece kısıtlı olarak rastlanılmaktadır (Şekil 5). Ayrışma rengi ise koyu kahve-sarı arasındadır. Sahada yapılan SK-2 ve SK-6 nolu araştırma sondajlarında ara seviye olarak marn ve tüfit seviyeleri kesilmiştir. Çalışma alanının dışındaki yol yarmalarında tortul birimler yaklaşık olarak KB'ya doğru 10-25° eğimlidir.

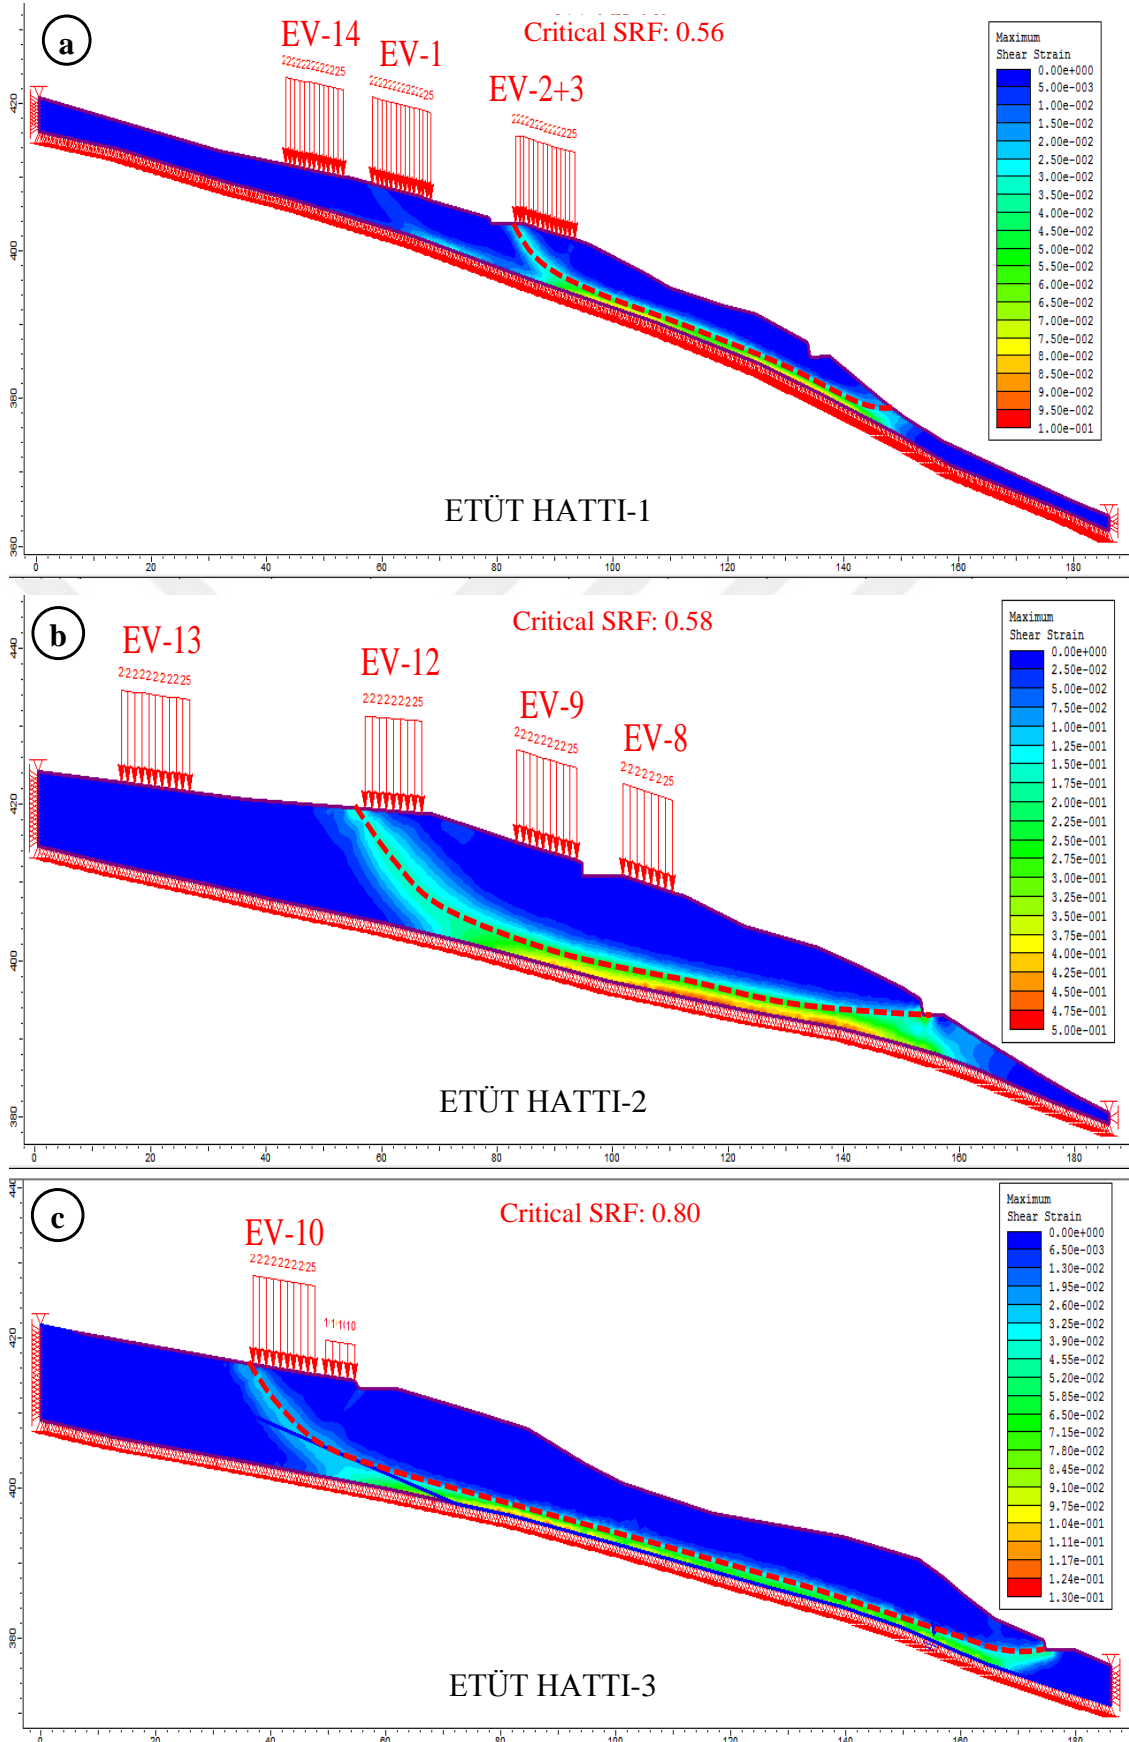
1 nolu etüt hattı için oluşturulan sayısal analiz modelinde deformasyon modülü 1479 kg/cm^2 ve Poisson oranı 0,33 olarak seçilmiştir. Yamacın duraylılığı FEM-SSR yöntemiyle incelendiğinde güvenlik sayısı değerinin $G_s: 0,56$ olduğu belirlenmiştir (Şekil 10a). Bu sonuç limit denge analiziyle de uyumlu olarak yamacın duraysız olduğunu göstermektedir. Limit denge analizleriyle belirlenen ve güvenlik sayısı 1'den küçük kayma yüzeylerinin dağılımı FEM-SSR yöntemiyle belirlenen duraysız alanın içinde kalmaktadır. Yamacın duraysız olduğu kısımlar beton yol ile toprak yolun altında kalan alanları kapsamaktadır (Şekil 10a). Kayma yüzeyi, inklinometre ölçüleriyle tespit edilen sonuçlarla benzer şekilde beton yoldan yaklaşık 4 m. derindeki litolojik dokanak yüzeyine yakın bir yerden geçmektedir. Şekil 10a'daki yeşil ve sarı alanlar gerilmelerin yoğunlaştığı ve kayma potansiyelinin olduğu yüzeyi göstermektedir. Bu sonuç, limit denge analiziyle de benzer olarak sahadaki yenilme mekanizmasının birleşik kayma (daireysel+düzlemsel) modeline uyduğunu göstermektedir.

olacak şekilde kaymanın başlangıç kısmını 10 nolu evi de içine alacak şekilde sınırlandırmıştır (Şekil 10c). Şekil 10c'deki yeşil ve sarı alanlar gerilmelerin yoğunlaştığı ve kayma potansiyelinin olduğu yüzeyi temsil etmektedir. 1 ve 2 nolu etüt hatları için yapılan analiz sonuçlarıyla benzer şekilde sahadaki yenilme mekanizmasının birleşik kayma (daireesel+düzlemsel) modeline uyduğu tespit edilmiştir.

Şekil 10. Etüt hatları için yapılan (a-c) sayısal analizi sonuçları

Yapılan limit denge ve sayısal duraylılık analizleri sonucunda gerekli önlemler alınmaması halinde yenilmenin gerileyen biçimde devam etme olasılığının olduğu; beton yolun üst kısmındaki 1, 4, 5, 9,10 ve 12 nolu evlerin yüksek derecede; 11, 13, 14, 15 ve 16 nolu evlerin ise orta derecede risk altında olduğu söylenebilir. Dolayısıyla, yamaçta meydana gelen duraysızlık başlangıcının ileri boyutlara taşınmasını önlemek ve sahayı ıslah etmek için yamacın desteklemesi gereklidir. 1 ve 2 nolu etüt hatları incelendiğinde sahada olması muhtemel kaymaların iki ayrı bölümde gruplaştığı belirlenmiştir. İlk grup kayma daireleri beton yolda başlayıp yamaç yüzeyinde, ikinci grup kayma daireleri ise yamaçta başlayıp toprak yolun alt kısımlarında son bulmaktadır. Yani, bu alanda birbirinden bağımsız iki yenilmenin gerçekleşme olasılığı vardır. 3 nolu etüt hattında ise bu iki analizden farklı olarak tek bir alanda kayma daireleri yığışım yapmıştır.

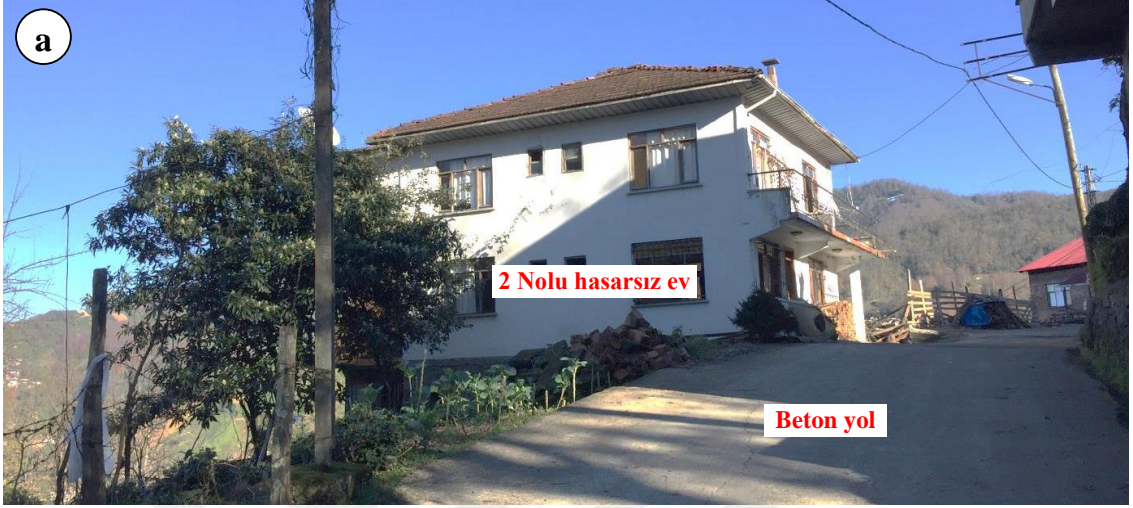
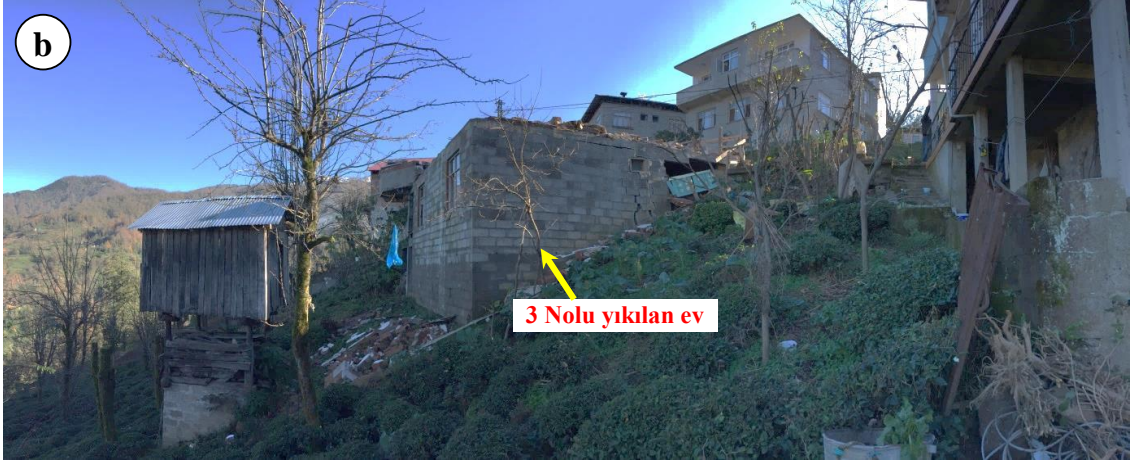
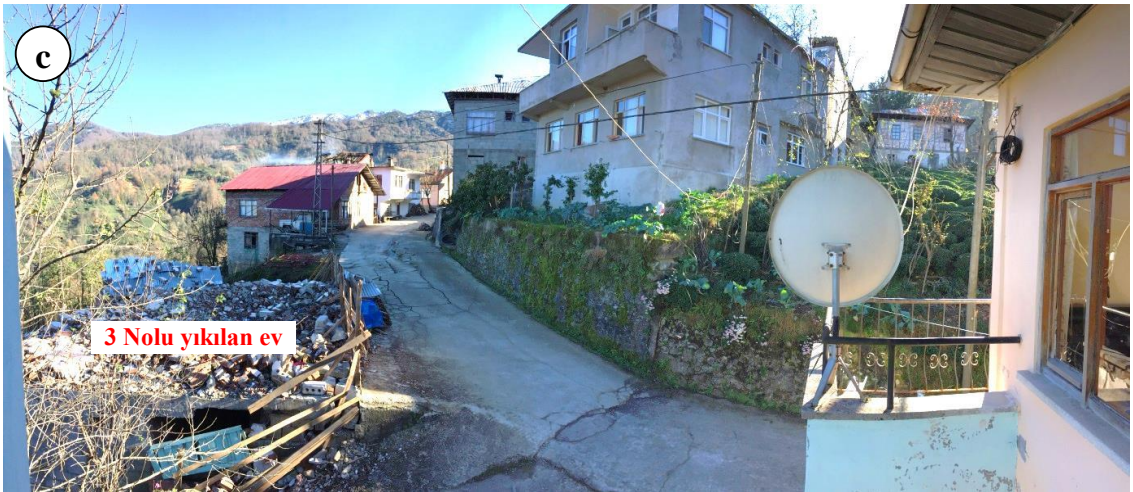
EK-1. Yapılarda meydana gelen deformasyonlar

(a, b, c) Beton yolda gelişmiş çatlaklar ve yıkılan 3 nolu ev

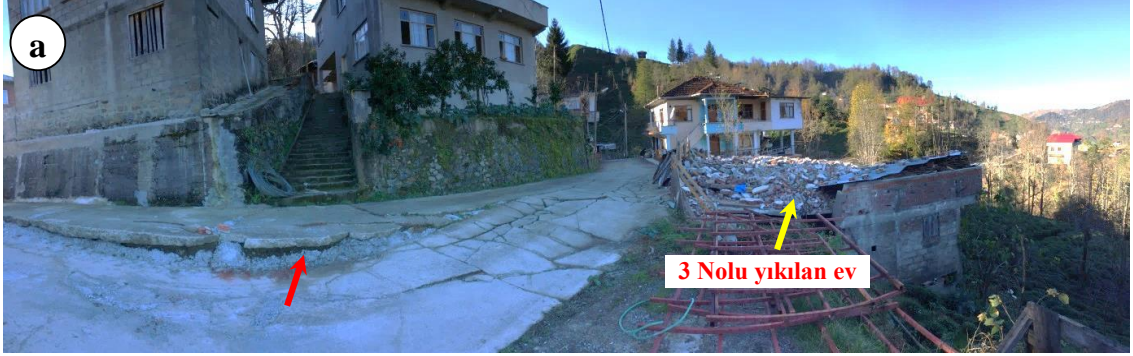
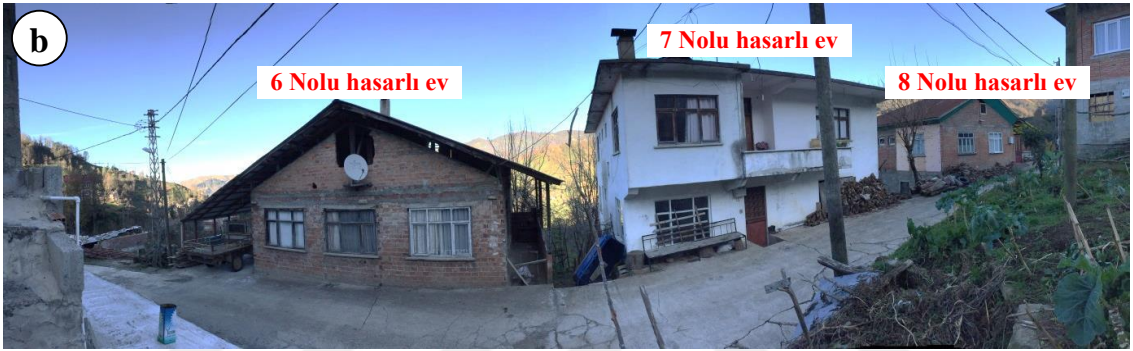
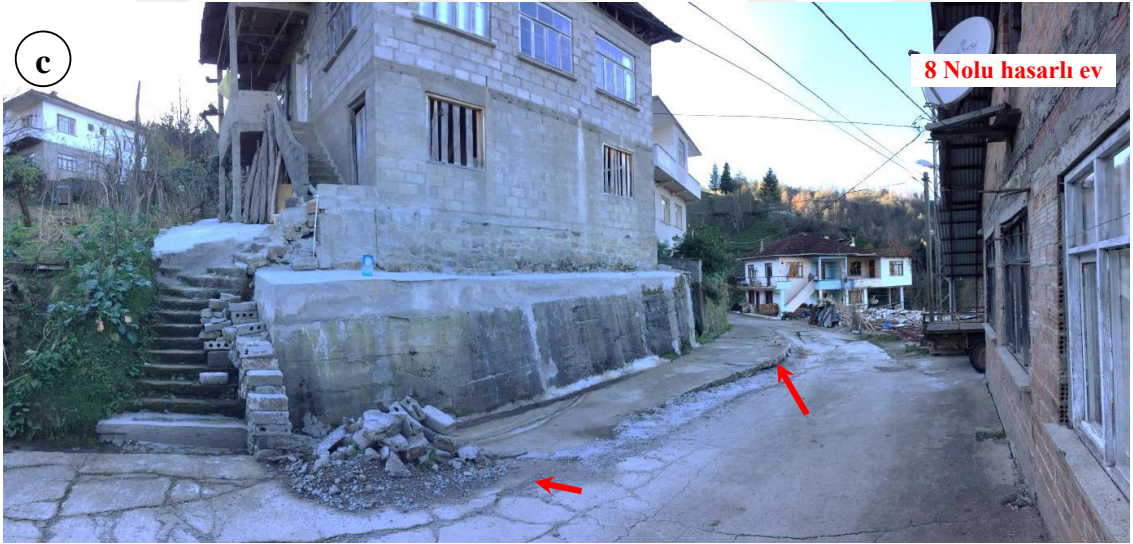
EK-1 (Devam). Yapılarda meydana gelen deformasyonlar

(a, b, c) Beton yolda gelişmiş çatlaklar ve hasarlı evler

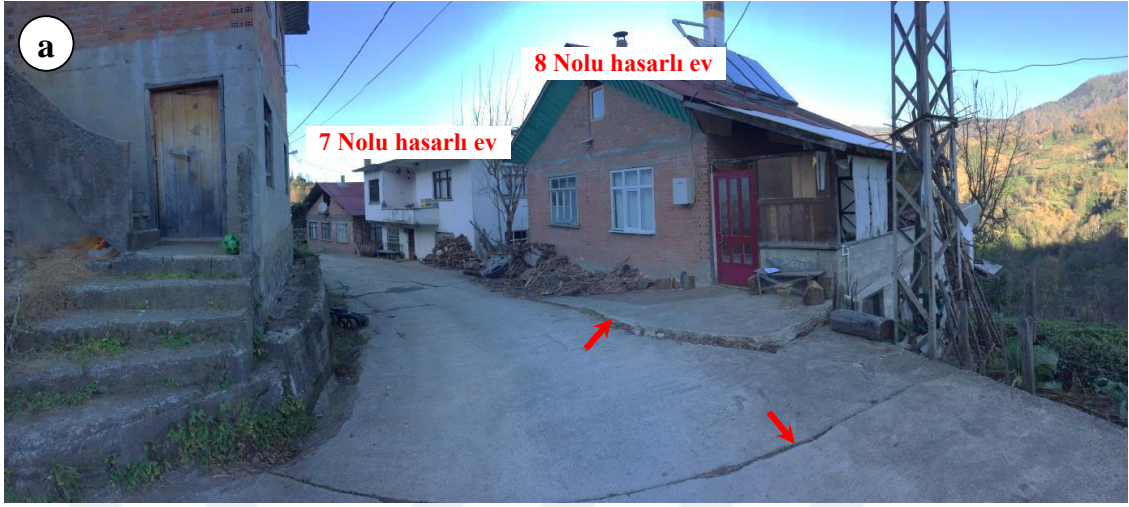
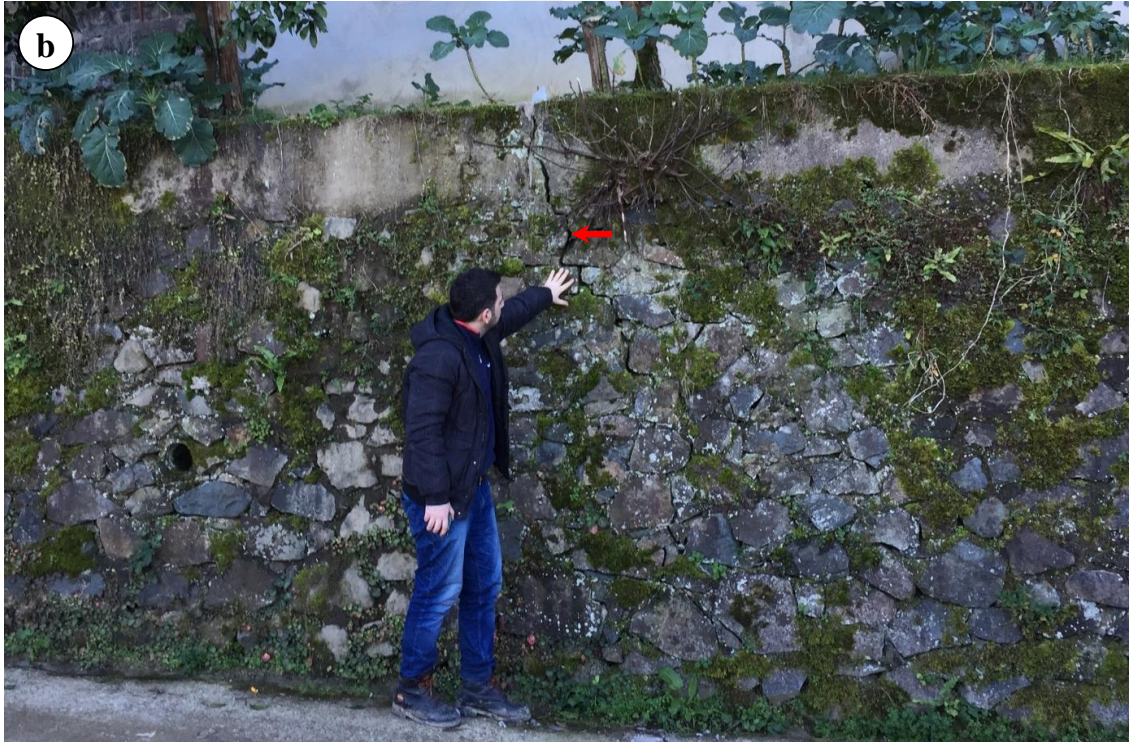
EK-1 (Devam). Yapılarda meydana gelen deformasyonlar

(a) Hasarlı 8 nolu ev ve (b) 4 nolu evin altındaki taş duvarda gelişen çatlak

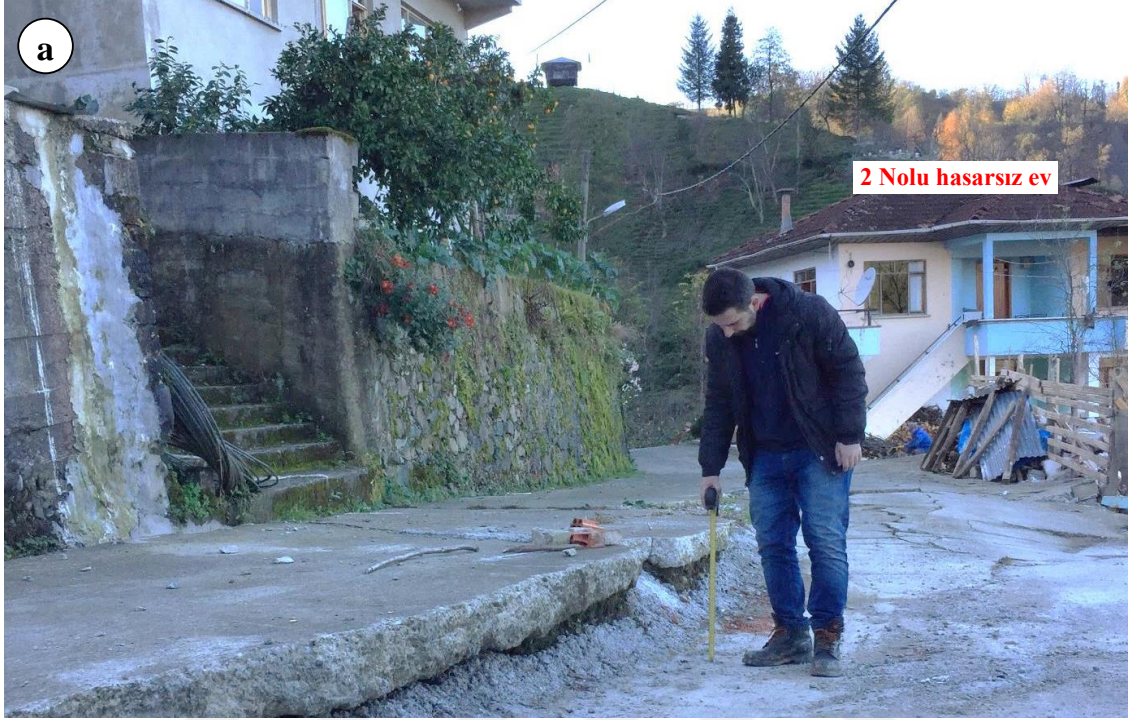
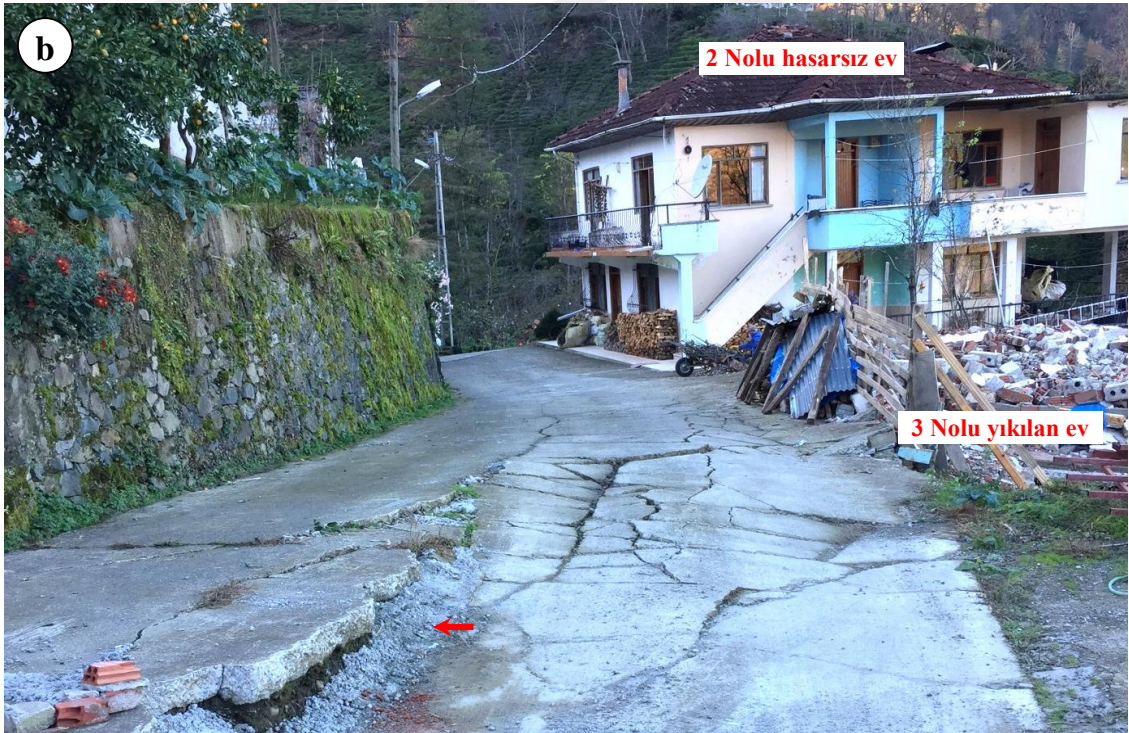
EK-1 (Devam). Yapılarda meydana gelen deformasyonlar

(a, b) Beton yolda gelişmiş çatlaklar, oturmalar ve hasarlı evler

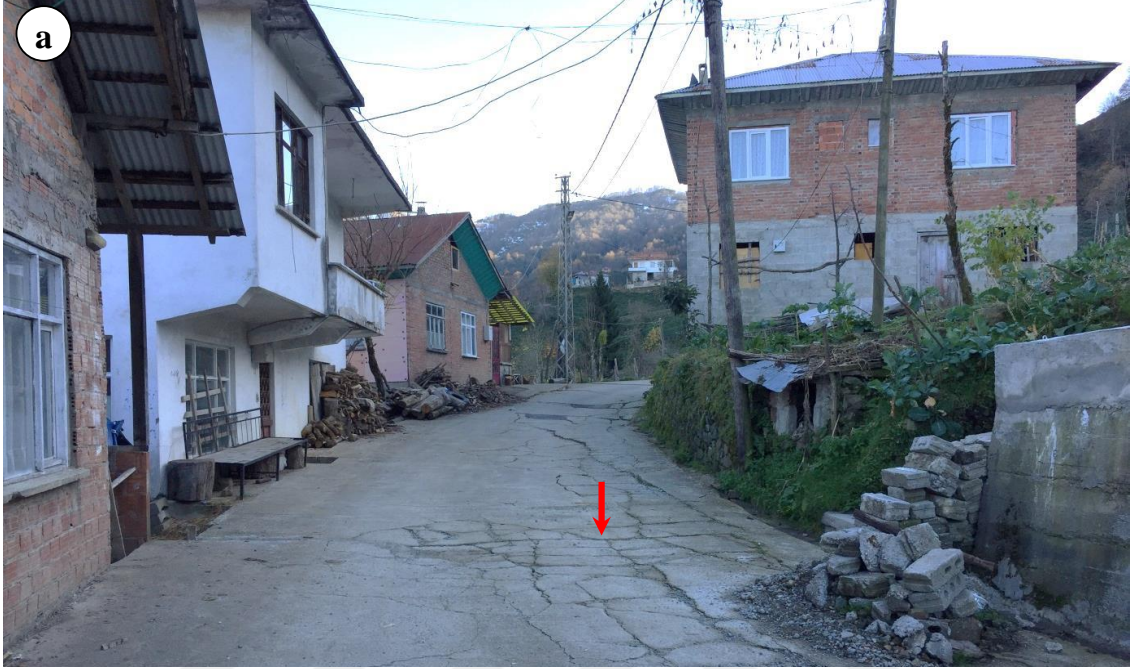
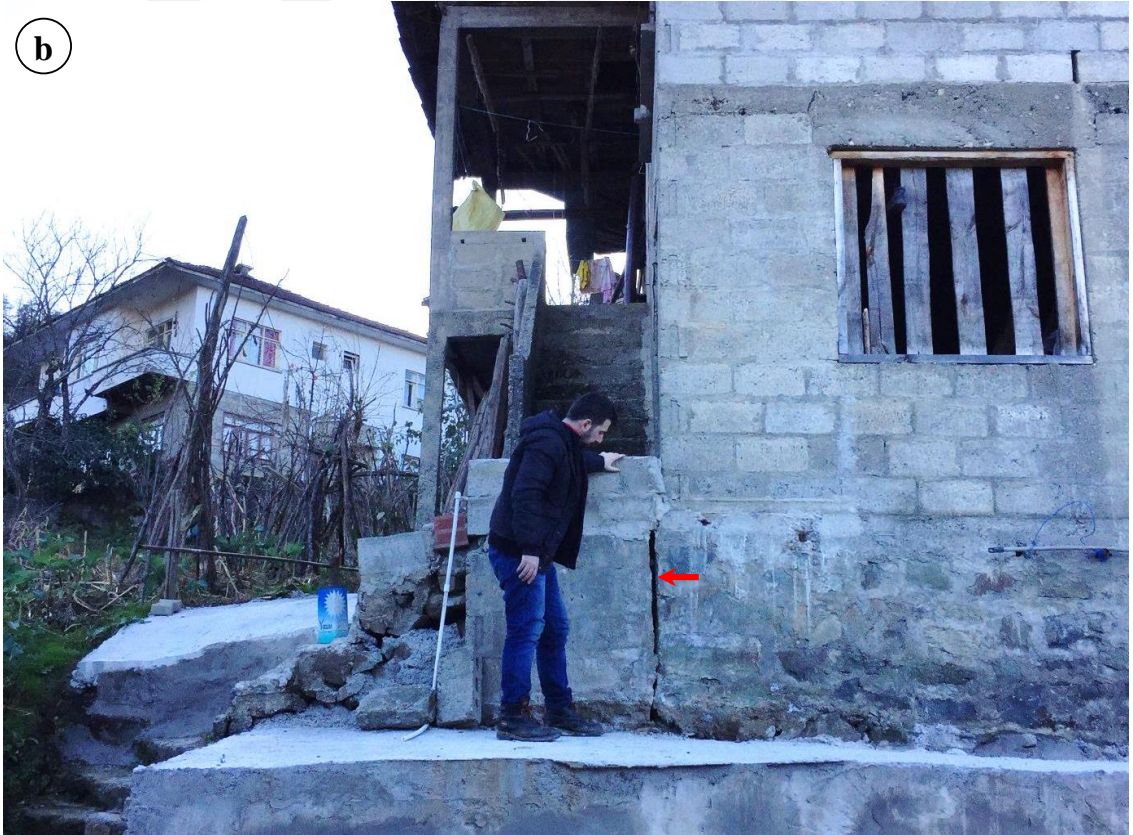
EK-1 (Devam). Yapılarda meydana gelen deformasyonlar

(a) Beton yolda meydana gelmiş çatlaklar ve (b) 5 nolu evin merdiven duvarında oluşmuş ayrılmalar

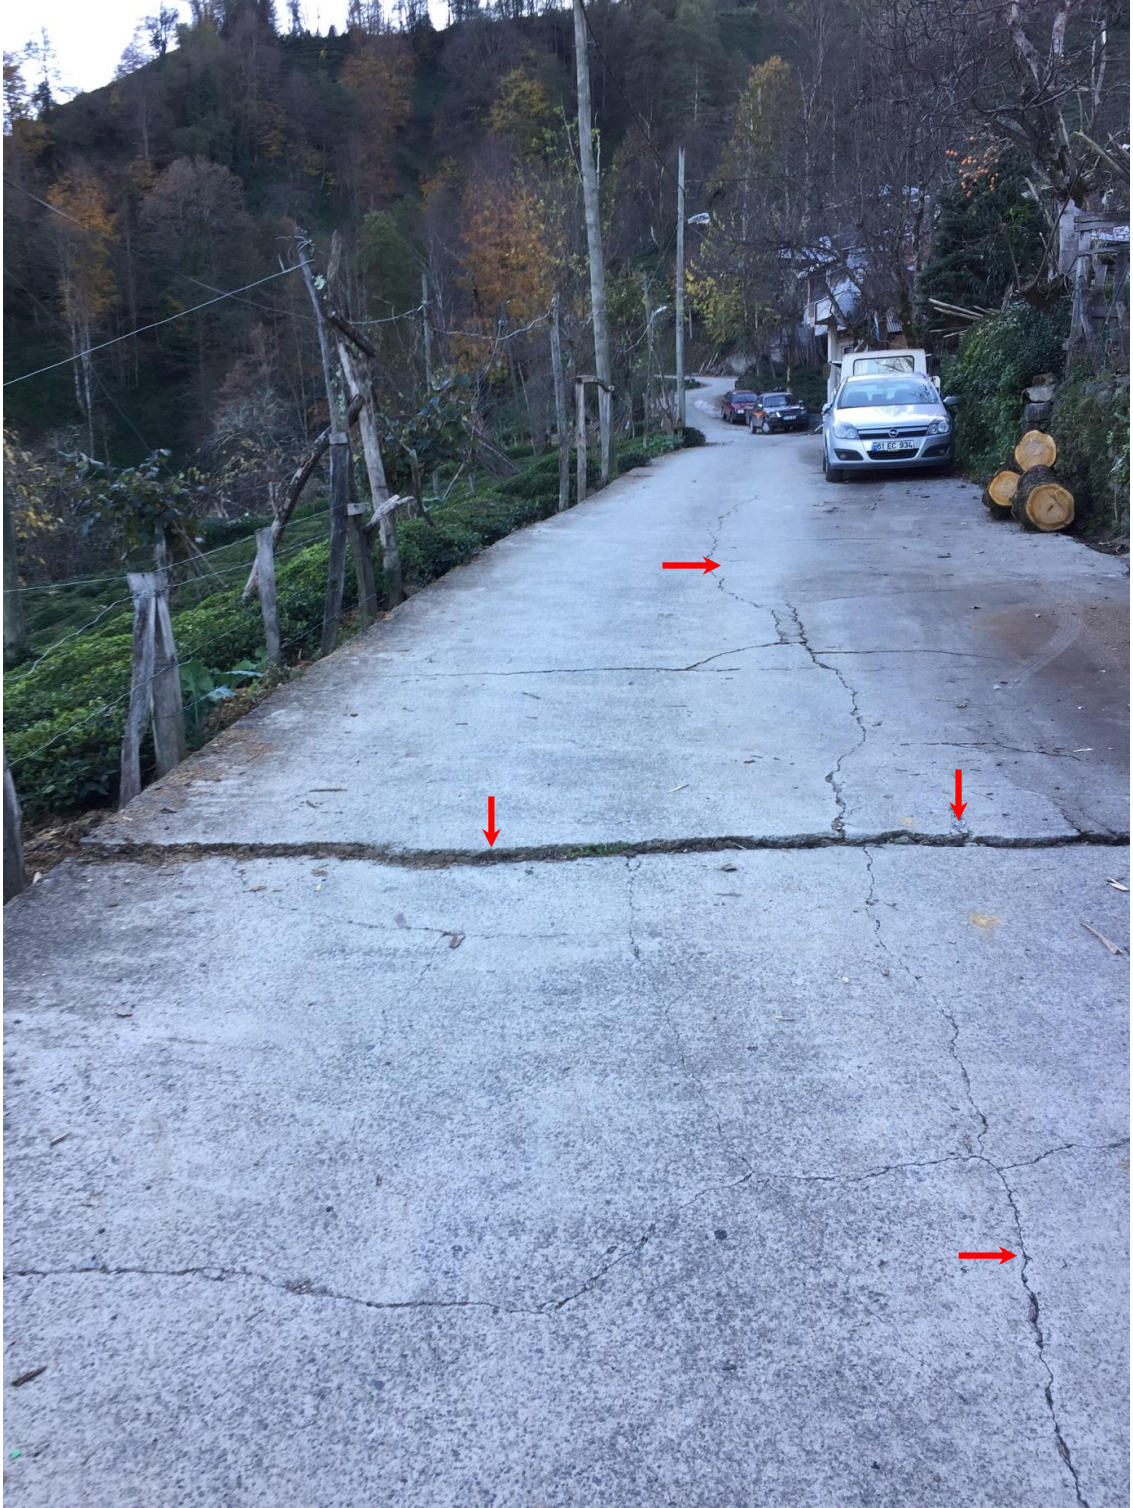
EK-1 (Devam). Yapılarda meydana gelen deformasyonlar

Beton yolun eğim yukarısında gelişmiş küçük ölçekli çatlaklar

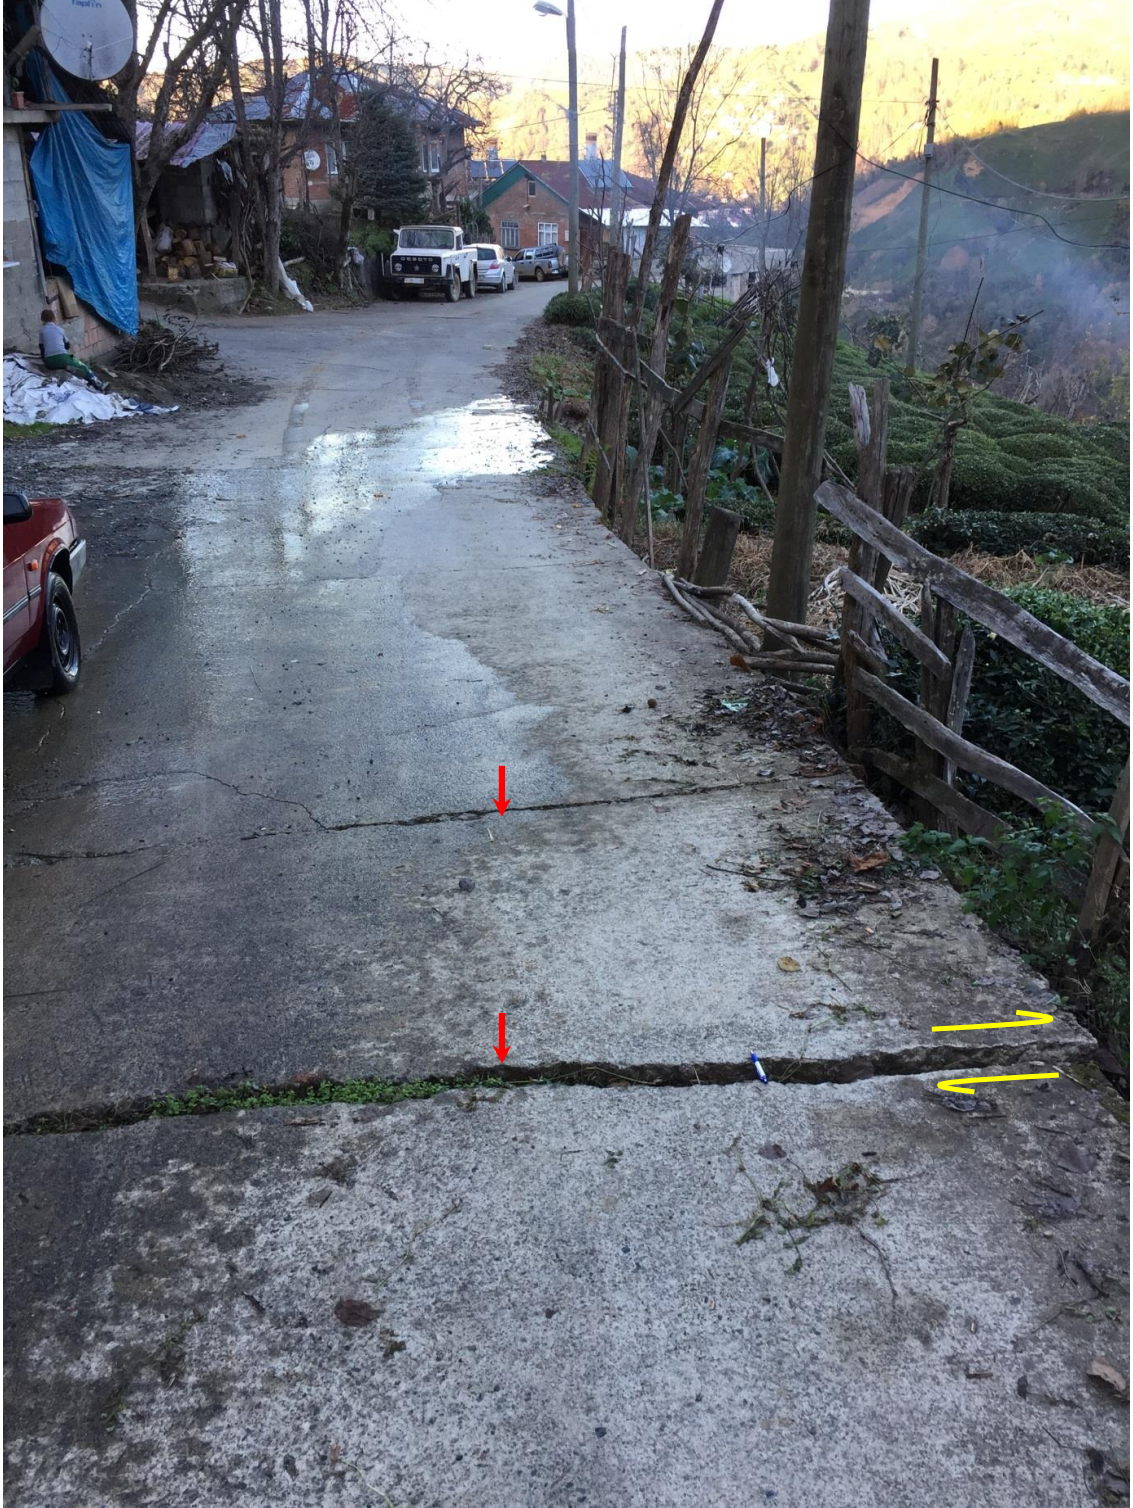
EK-1 (Devam). Yapılarda meydana gelen deformasyonlar

Beton yolun eğim yukarısında gelişmiş çatlak boyunca makaslanma

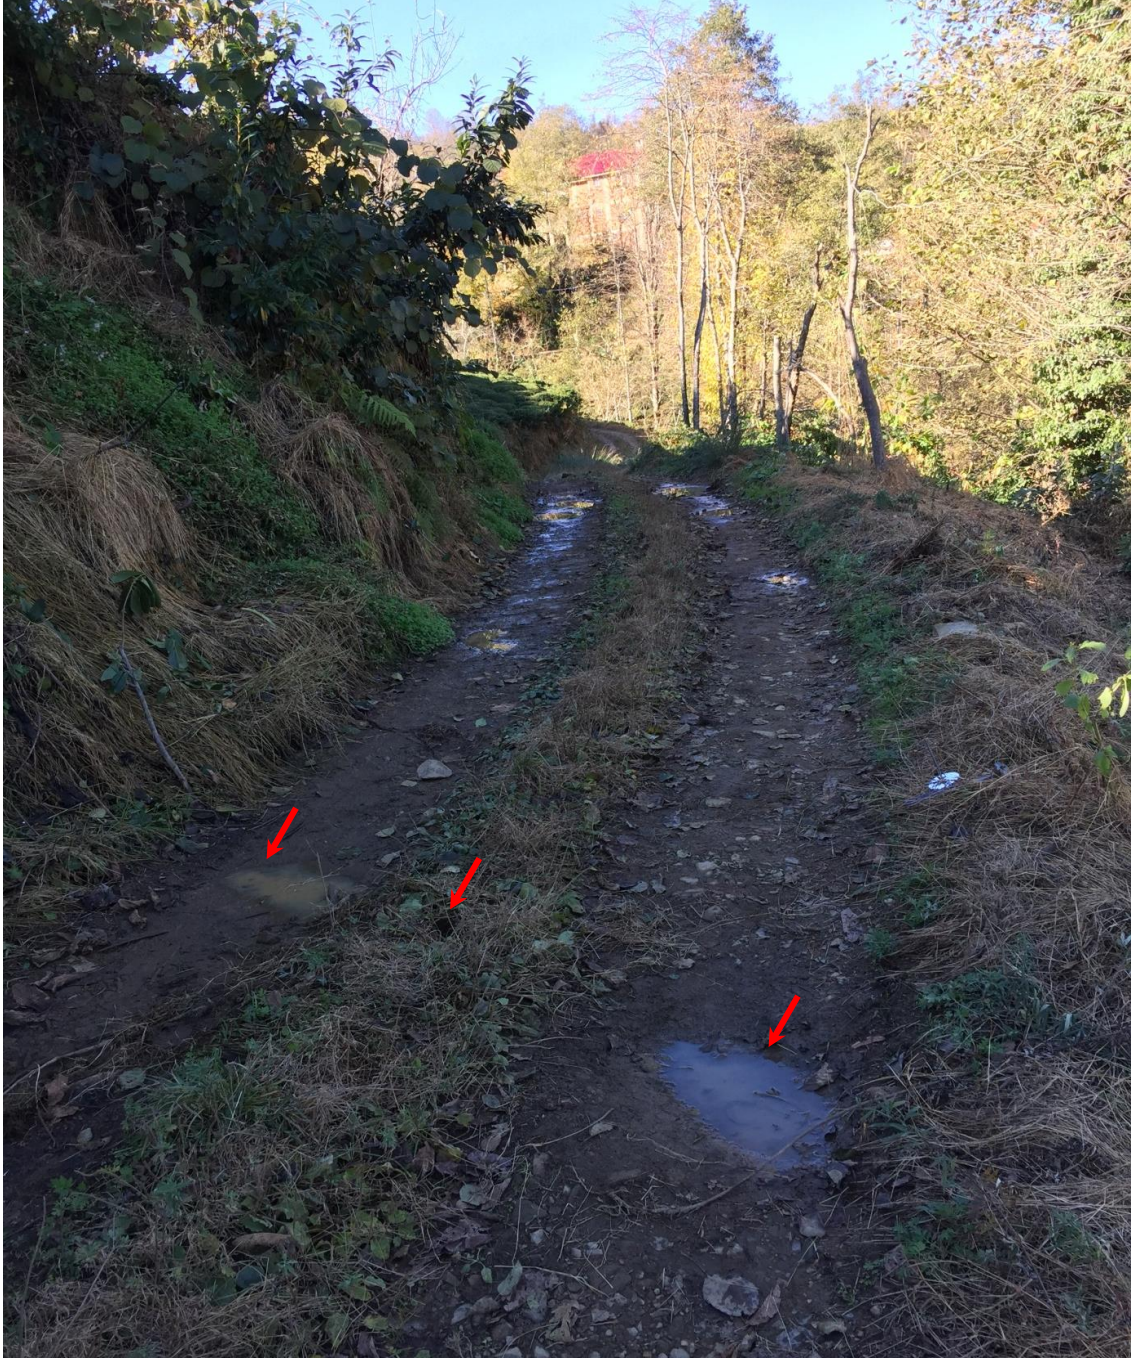
EK-1 (Devam). Yapılarda meydana gelen deformasyonlar

Alt kotlardaki toprak yolda verevine gelişmiş çatlak

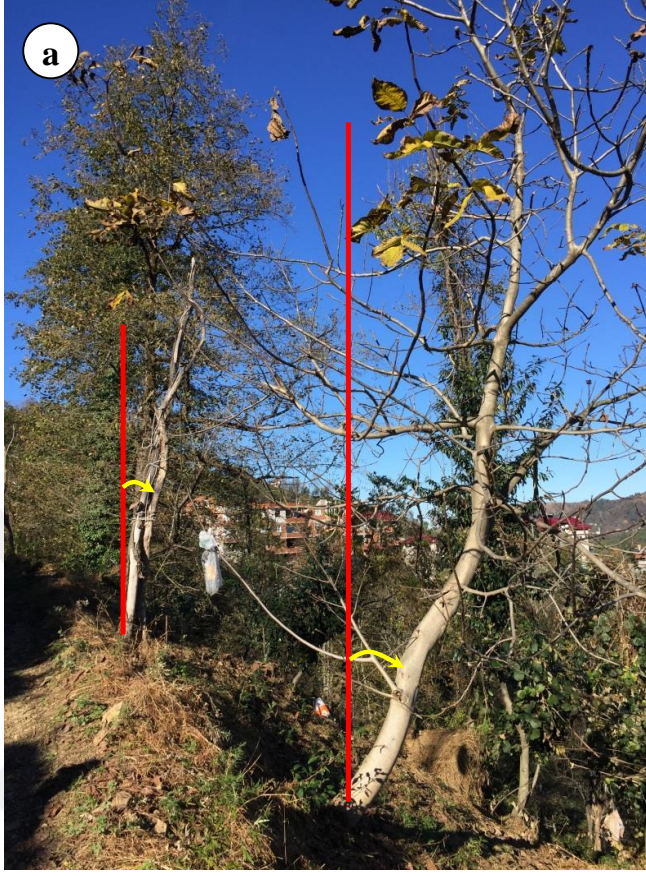
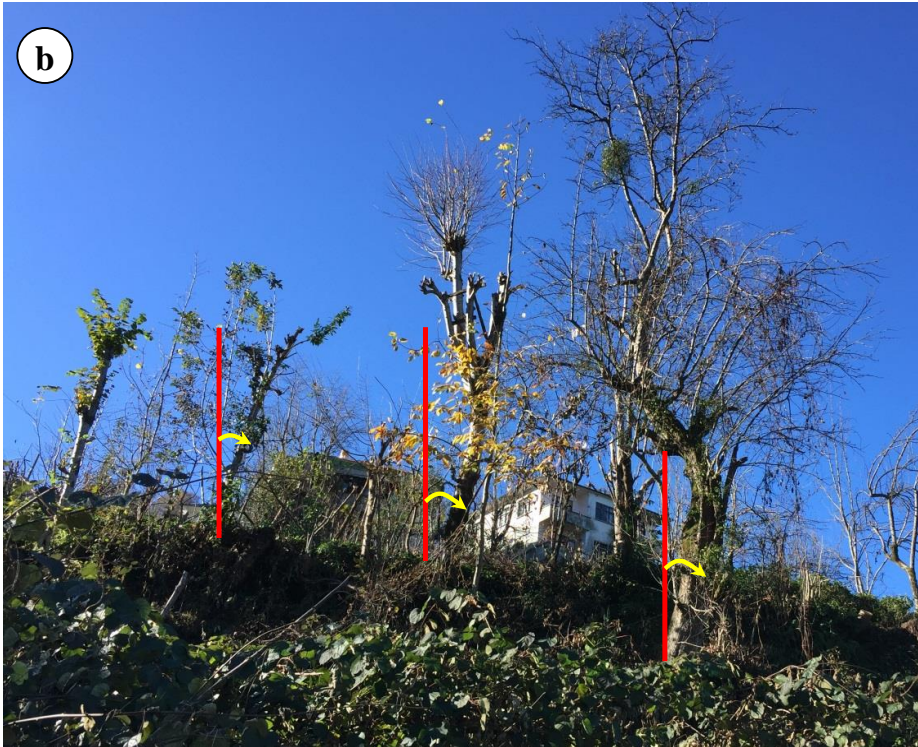
EK-1 (Devam). Yapılarda meydana gelen deformasyonlar

(a, b) Paleo heyelanlı yamaçtaki düşeyden sapmış ağaçlar

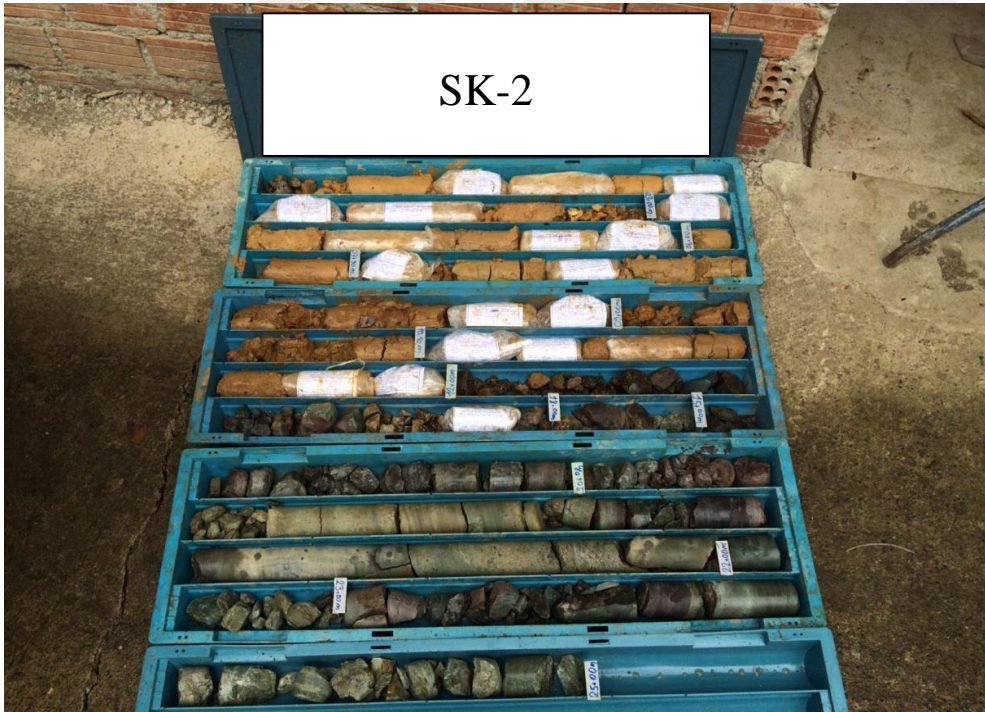
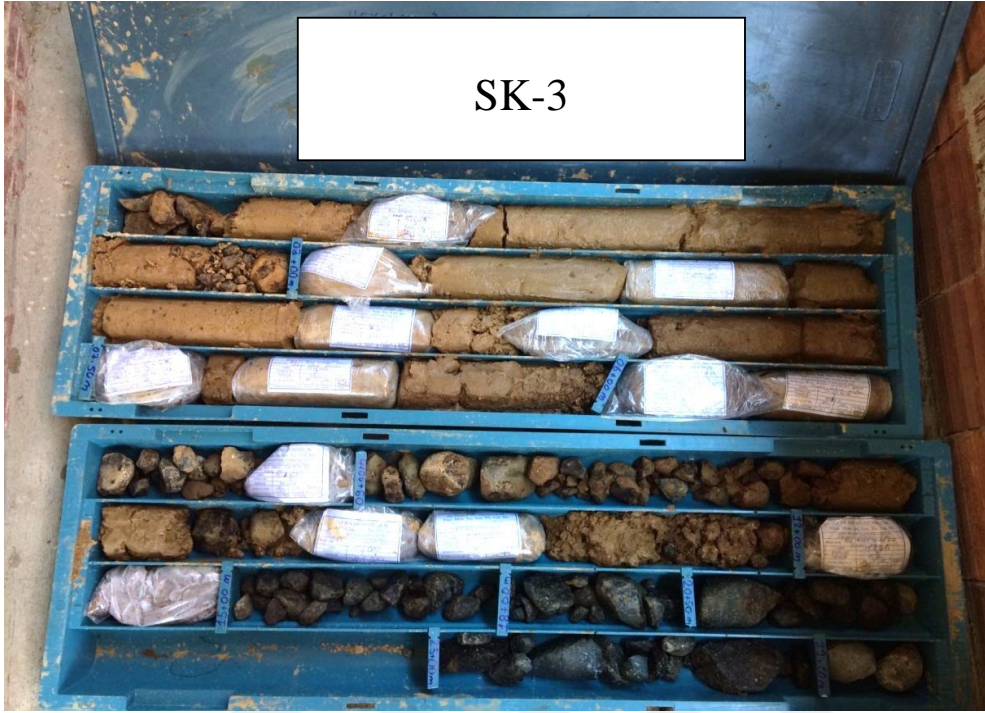
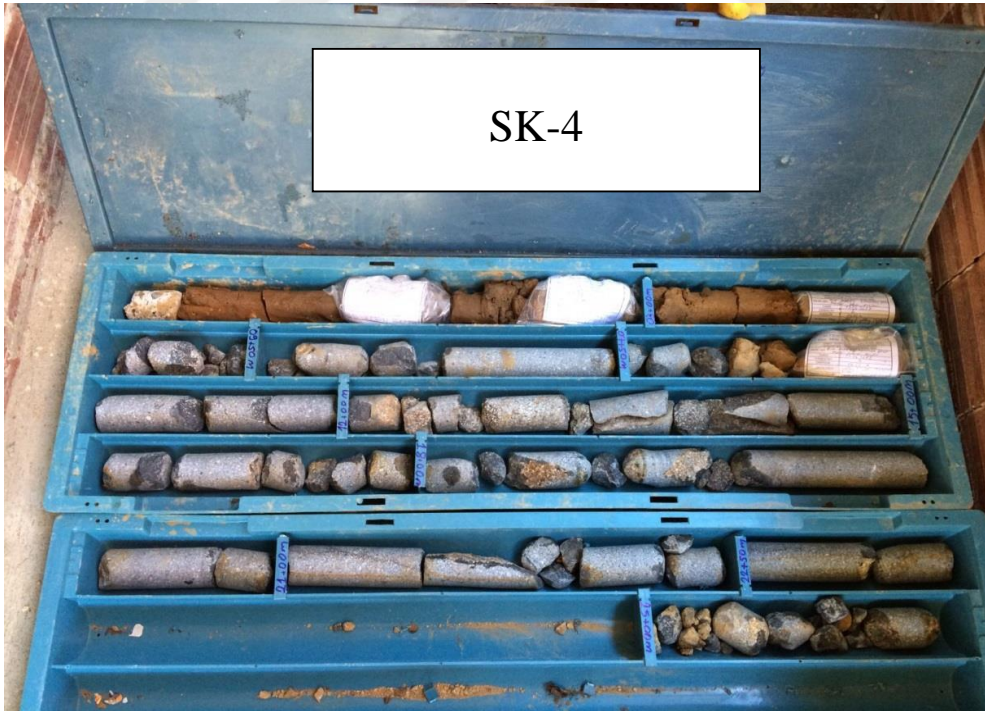
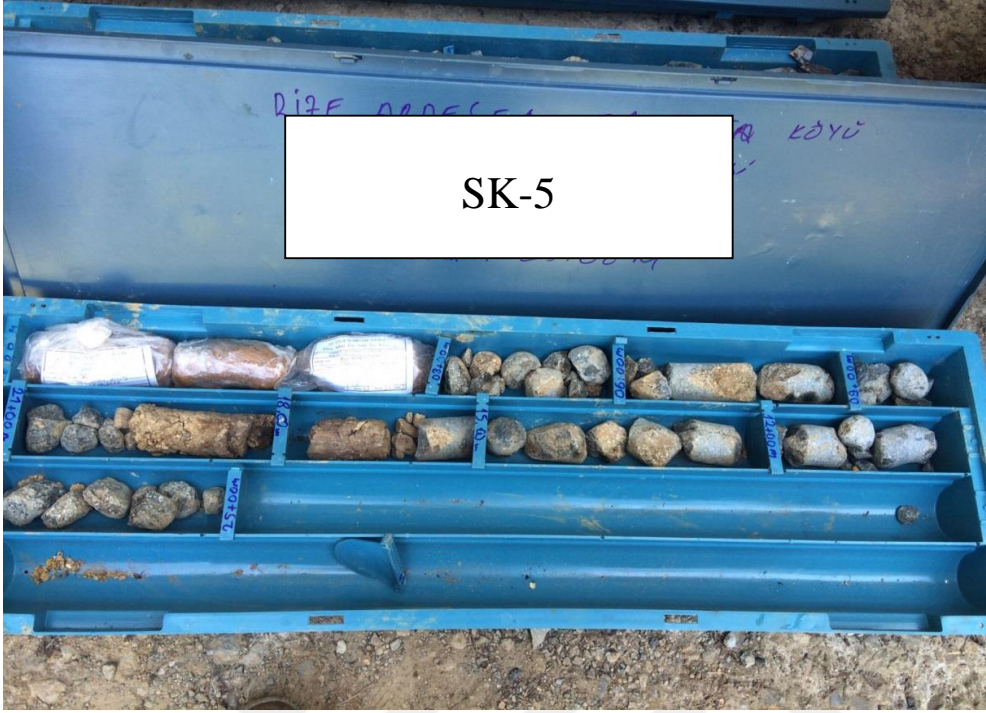
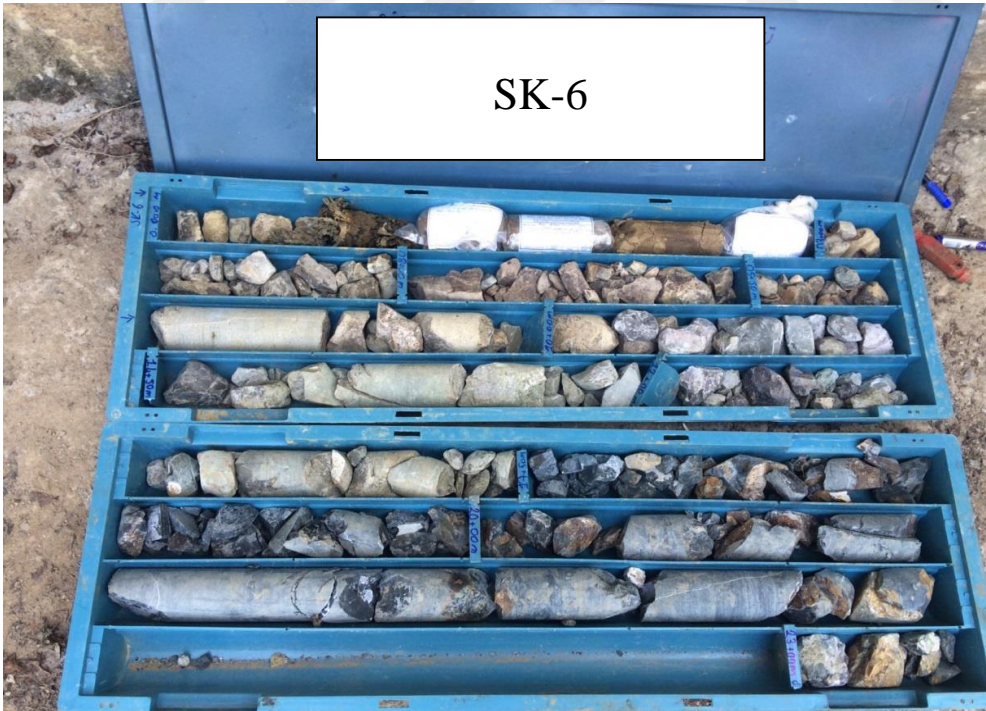
EK-2. Karot sandığı fotoğrafları

Gündoğan Köyü yerleşim alanındaki 13 nolu evin bitişiğinde ve 418 m. kotunda olup, derinliği 25 metredir. Sondajın sonucunda zeminin 0,00-8,50 m. arası bazalt çakılları içerikli kil ve siltten oluşan açık-koyu kahve renkli yamaç molozu, 8,50-11,50 m. arası düşük plastisiteli kilden oluşan açık-koyu kahve renkli kil seviyesi, 11,50-25,00 m. arası ise koyu gri renkli oldukça parçalanmış bazalt olduğu tespit edilmiştir. Ana kayada gözlenen çatlakların yüzeyleri orta-az derecede ayrılmış olup, kil sıvaması ve hematit boyaması ile kaplıdır. Karot yüzdesinin % 20-30 arasında, RQD değerinin % 5-20 arasında, çatlak sıklığının 10-20 arasında olduğu tespit edilmiştir (EK-2, EK-3).

Gündoğan Köyü yerleşim alanındaki beton yoldan 13 nolu eve giden yol ayırımında ve 411 m. kotunda olup, derinliği 25 metredir. Sondaj sonucunda zeminin 0,00-10,50 m. arası çok az miktarda bazalt çakılları içerikli kil ve siltten oluşan açık-koyu kahve renkli yamaç molozu, 11,50-13,50 m. arası düşük plastisiteli kilden oluşan açık-koyu kahve renkli kil seviyesi, 13,50-25,00 m. arası ise üst seviyesi koyu gri renkli oldukça parçalanmış koyu gri renkli bazalt, geri kalanı bordo-gri renkli marn, açık yeşil renkli tüfit olduğu tespit edilmiştir. Ana kayada gözlenen çatlakların yüzeyleri orta-az derecede ayrılmış olup, kil sıvaması ve hematit boyaması ile kaplıdır. Karot yüzdesinin % 15-35 arasında, RQD değerinin % 5-15 arasında, çatlak sıklığının 10-20 arasında olduğu tespit edilmiştir (EK-2, EK-3).

Günderöan Köyü yerleşim alanındaki hasarlı 8 nolu evin önünde ve 411 m. kotunda olup, derinliđi 25 metredir. Sondaj sonucunda zeminin 0,00-13,50 m. arası çok az miktarda bazalt çakılları içerikli kil ve siltten oluşun açık-koyu kahve renkli yamaç molozu, 13,50-16,50 m. arası düşük plastisiteli kilden oluşun açık-koyu kahve renkli kil seviyesi, 16,50 -25,00 m. arası ise oldukça parçalanmış koyu gri renkli bazalt olduğu tespit edilmiştir. Ana kayada gözlenen çatlakların yüzeyleri orta-az derecede ayrıışmış olup, kil sıvaması ve hematit boyaması ile kaplıdır. Karot yüzdesinin % 15-35 arasında, RQD değerinin % 5-15 arasında, çatlak sıklığının 10-20 arasında olduğu tespit edilmiştir (EK-2, EK-3).
