Doğu Karadeniz Kıyılarında Sel ve Fırtınaların T-Mahmuzlar Üzerinde Oluşturduğu Hasarlar ve Su Kalitesi Değişimlerine Etkilerinin Araştırılması

On the Eastern Black Sea Coasts, Investigation of Floods, Storms and the Effects of Water Quality Changes on T-groins

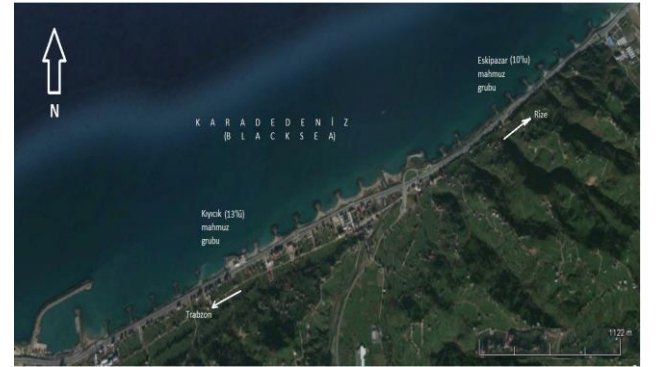
Şekil 3. Çalışma alanından T-mahmuz görüntüleri (Kıyıcık ve Eskipazar Grubu-Hasar tespiti için)

Figure 3. T-groins images from the study area (for Kıyıcık and Eskipazar Group-Damage Detection)

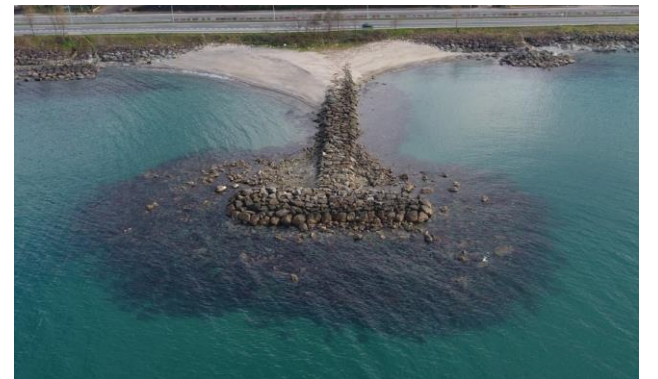
Şekil 4. Çalışma alanında görev yapan hasarlı T-mahmuz.

Figure 4. Damaged and functional T-spur in working area.

Bu çalışma gözlem ve deneye dayalı bir çalışma olup T-mahmuzlar civarında yapısal bozulmalar ve su kalitesi değişimleri yönüyle incelemeler yapılmıştır. Deniz taşkınları neticesinde T-mahmuzların gövdelerinde önemli oranda hasar meydana gelmektedir. Sellerden sonra ve deniz taşkınlarının hemen ardından T-mahmuzlar kontrol edilmeli meydana gelen yapısal hasarlar düzeltilmelidir.

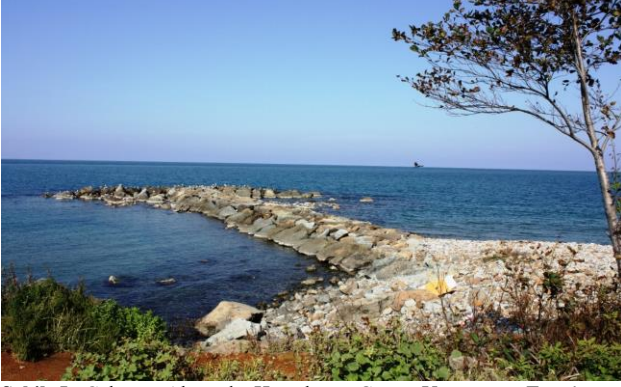
Şekil 5. Çalışma Alanında Hasarlı ve Görev Yapmayan T-mahmuz.
Figure 4. Damaged and non functional T-spur in study Area.

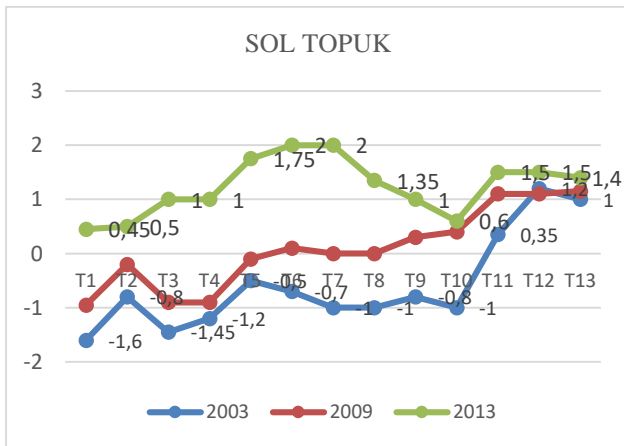
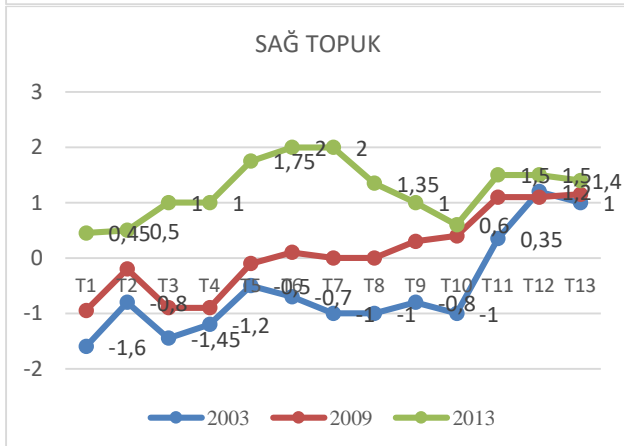
Şekil 6. Trabzon Of Kıyıcık T-mahmuz grubu (2003-2013) batimetrik değişim.

Figure 6. Trabzon Of Kıyıcık T-Spur group (2003-2013) bathymetric change.

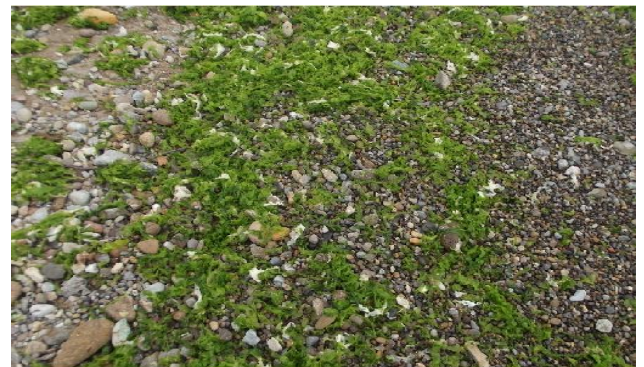
Özellikle dalga ve akıntıların düşük düzeyde olduğu kış ve yaz dönemlerinde, görülen en önemli problem mahmuzlar arasındaki havuzlar içerisinde organik, inorganik ve bakteriyolojik kirlilikle birlikte yaşanan oksijensizlik ve yosunlaşmadır. Diğer taraftan, bölgede sık sık meydana gelen seller, mahmuz sisteminin çevresinde yer alan akarsu nehir ağızı, kanalizasyon ve karayolu drenaj suyu deşarj noktaları ve balıkçı barınaklarınınca denize bırakılan organik ve inorganik kirlenmelerin akıntı ve dalgalar aracılığıyla mahmuz sistemi havuzlarına taşınmakta, yılın belirli dönemlerinde su kalite bozulmalarına sebebiyet vermektedir.

Şekil 8. Mahmuzların iç kısımlarında oluşan yosunlaşma.
Figure 8. The seaweed formed in the interior of the spurs.

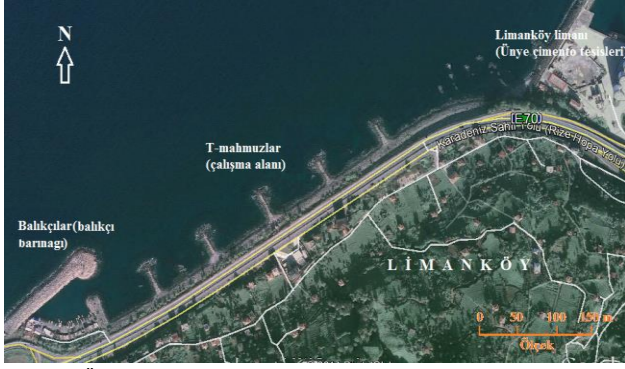
Şekil 9. Örnek çalışma alanının uydu görüntüsü (Limanköy Grubu-Su Kalitesi ve Hasar Tespiti İçin).

Figure 9. Satellite image of sample workspace (for Limanköy Group-water quality and damage detection)
